亜硝酸リチウムを用いたASR抑制対策 現場見学会

～ASRで劣化した須川橋の補修工事～

工事名：令和元年度 上山地区下部工補修工事

工事概要：橋梁下部工のASR補修

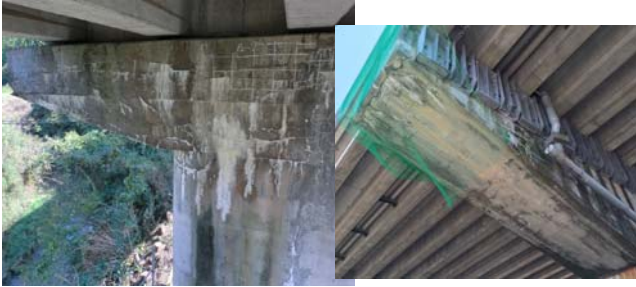
橋台のASR劣化事例

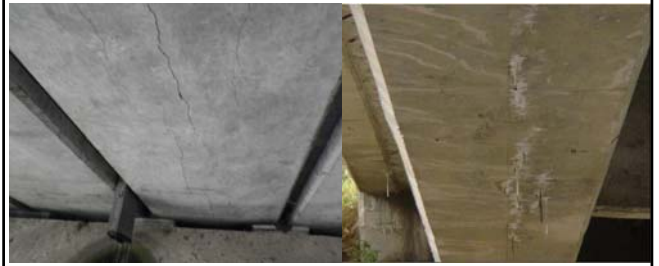
上部工(RC桁、PC桁)のASR劣化事例

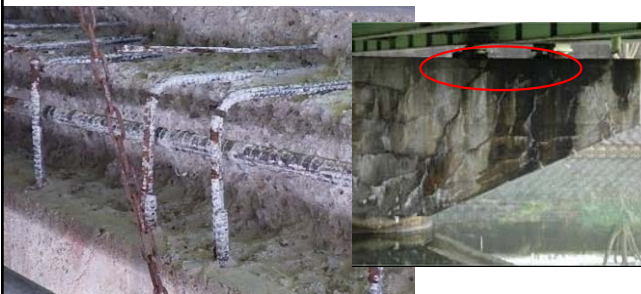
ASRによる鉄筋破断の事例(橋脚はり上縁側鉄筋曲げ加工部)

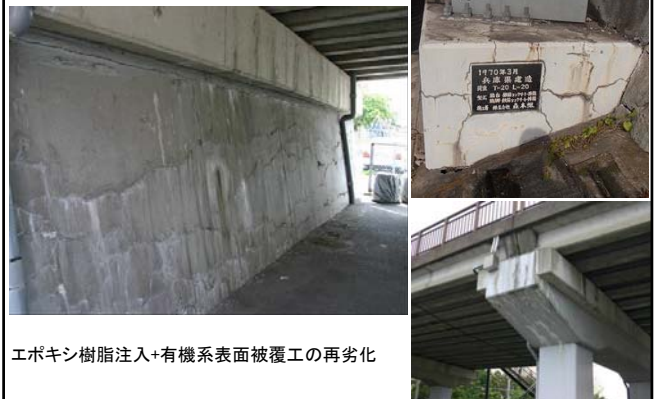
エポキシ樹脂注入+有機系表面被覆工の再劣化

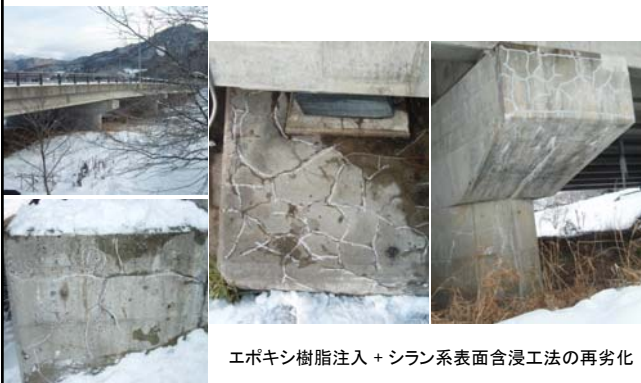
エポキシ樹脂注入 + シラン系表面含浸工法の再劣化

T橋(山形県)のASR再劣化事例

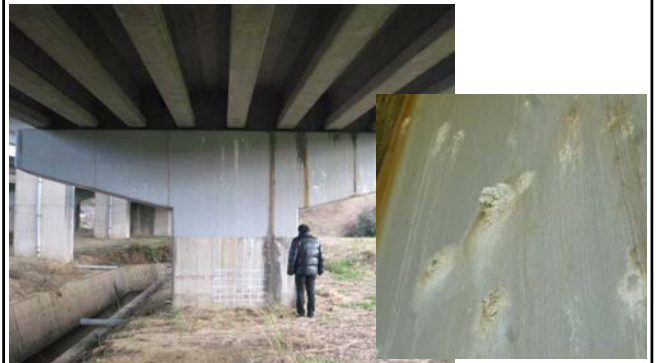
橋脚のASR再劣化事例(塗膜を剥がしてみると…)

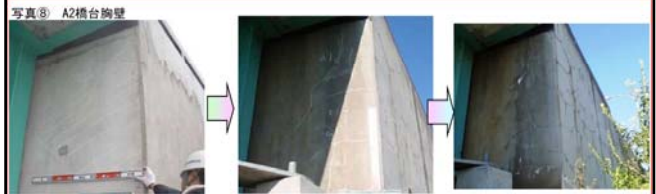
・過年度の点検調査の調査 ⇒ ひび割れが年々増大していることを確認

劣化機構をASRと推定し、それを特定するための各種試験を実施

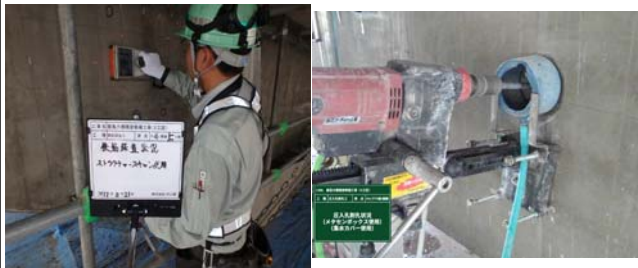
③ 鉄筋探査工

④ 圧入孔削孔

圧入孔の削孔時に鉄筋を損傷させることのないよう、事前に鉄筋探査を行う

圧入孔としてφ20mmのコア削孔を行う。本橋では削孔ピッチを750mm間隔とした。

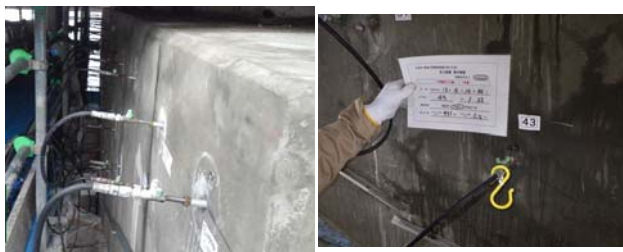
⑦ 試験加圧注入工

⑧ 本加圧注入工

全孔を1孔ずつ試験的に加圧注入する背面への漏出など不適切な孔を検出する各孔の圧入速度を測定する

所定量の浸透拡散型亜硝酸リチウムをコンクリート部材全体に加圧注入する

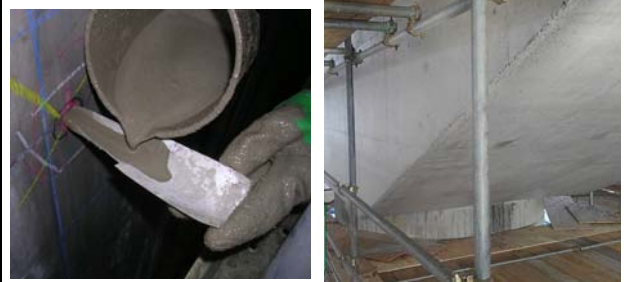
⑨ 圧入孔充填工

⑩ 表面仕上げ工

圧入完了後、配管を撤去し、無収縮グラウト材にて圧入孔を充填する

コンクリート表面に表面含浸材もしくは表面被覆材を塗布し、仕上げる
 本橋では高分子系浸透性防水材料を塗布した
