コンクリートの劣化機構を理解して 維持管理に活かす

一般社団法人コンクリートメンテナンス協会

江良 和徳

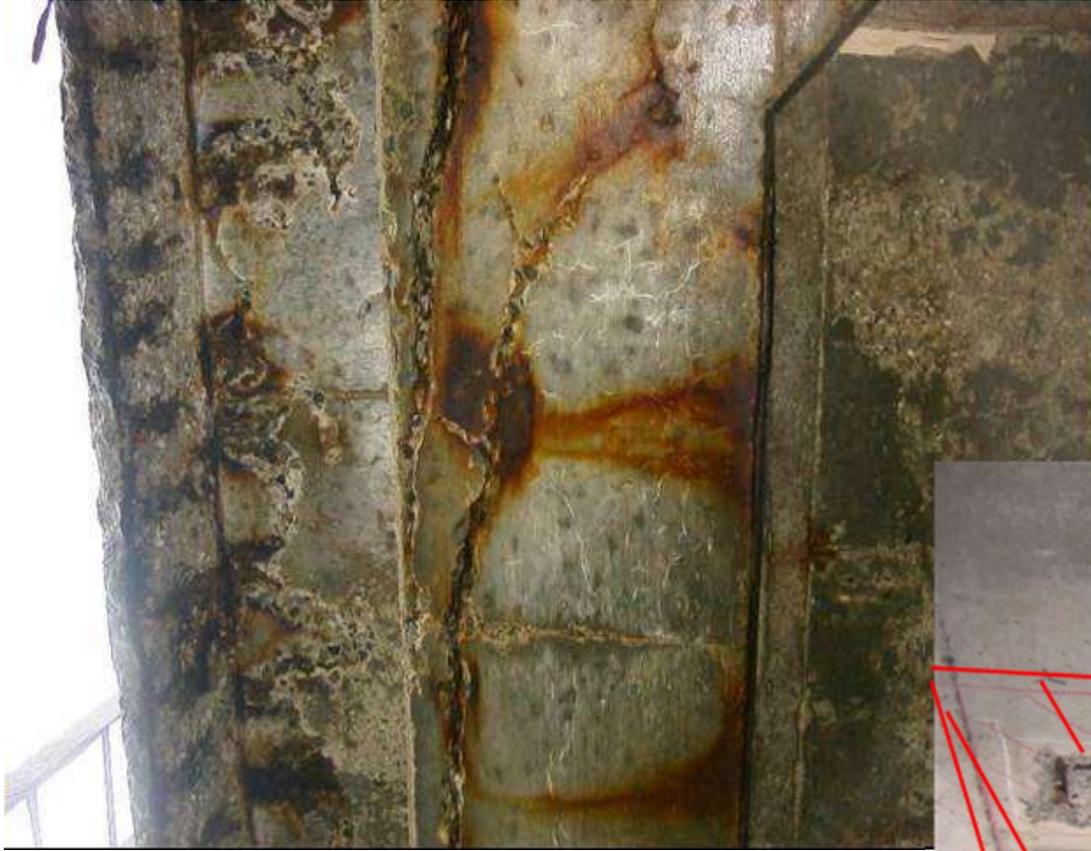
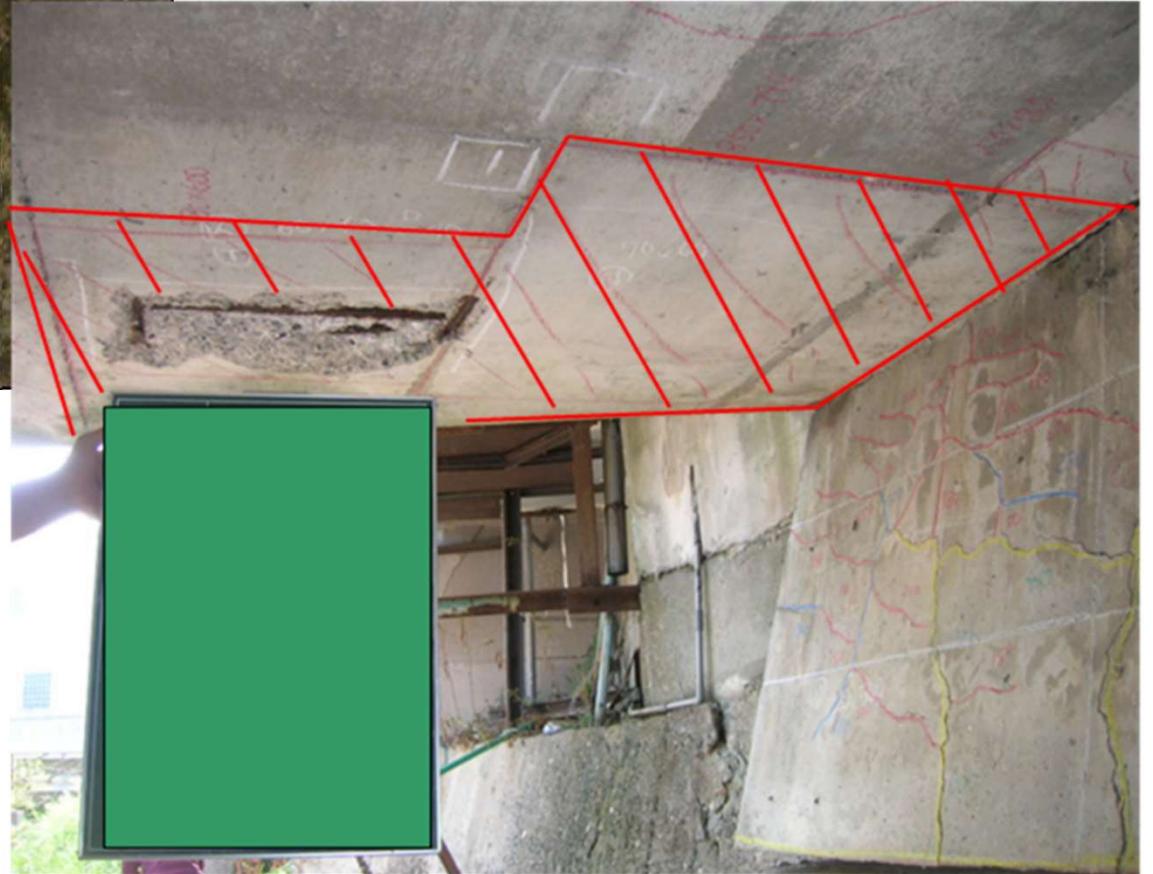
塩害の劣化事例

- ・ ひび割れ、コンクリートの浮き・はく離、鉄筋露出など
- ・ コンクリートと鉄筋との付着が低下
- ・ 鉄筋断面の減少

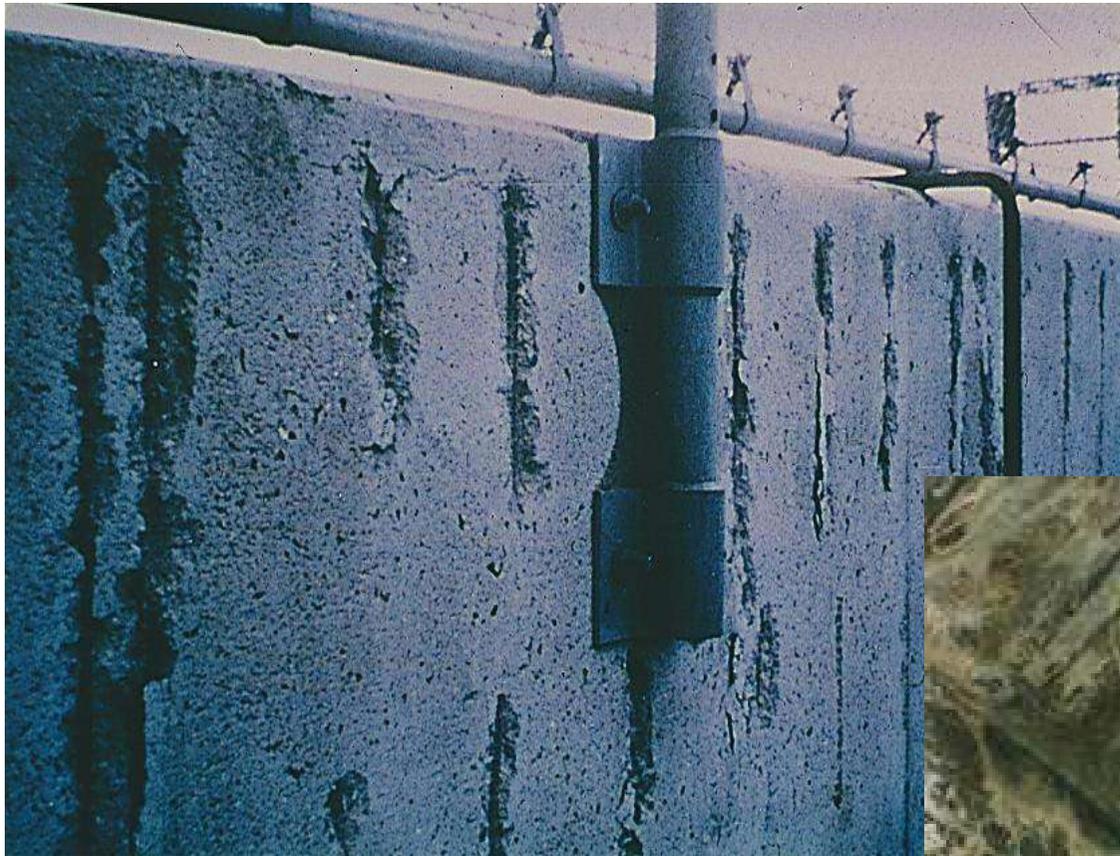
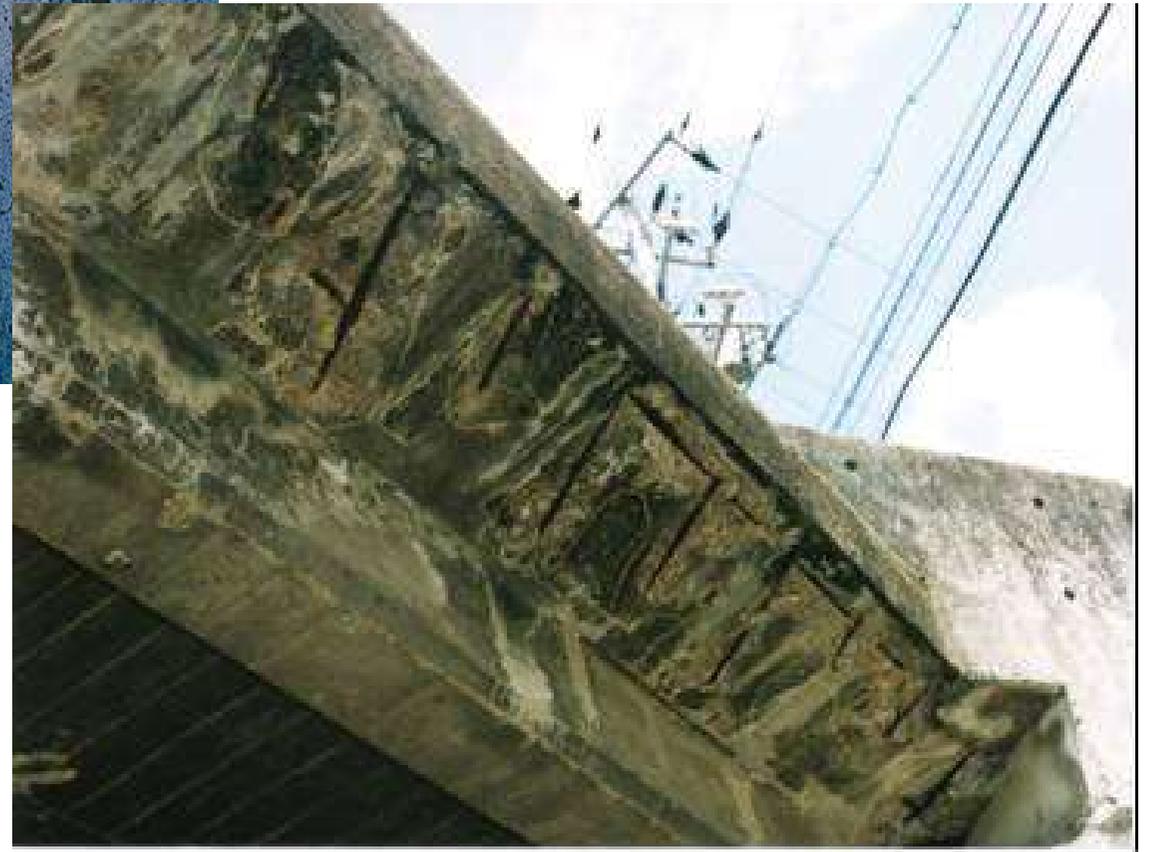
中性化（と水の浸透による鋼材腐食）の劣化事例

- ・ ひび割れ、コンクリートの浮き・はく離、鉄筋露出など
- ・ コンクリートと鉄筋との付着が低下
- ・ 鉄筋断面の減少

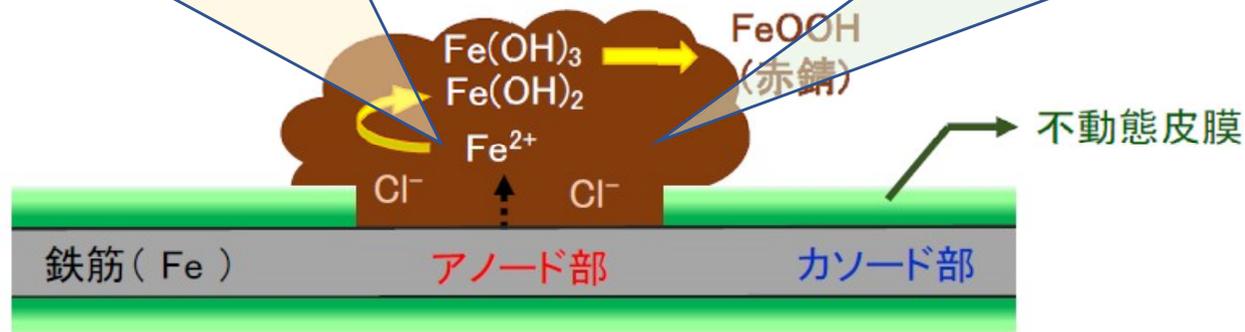
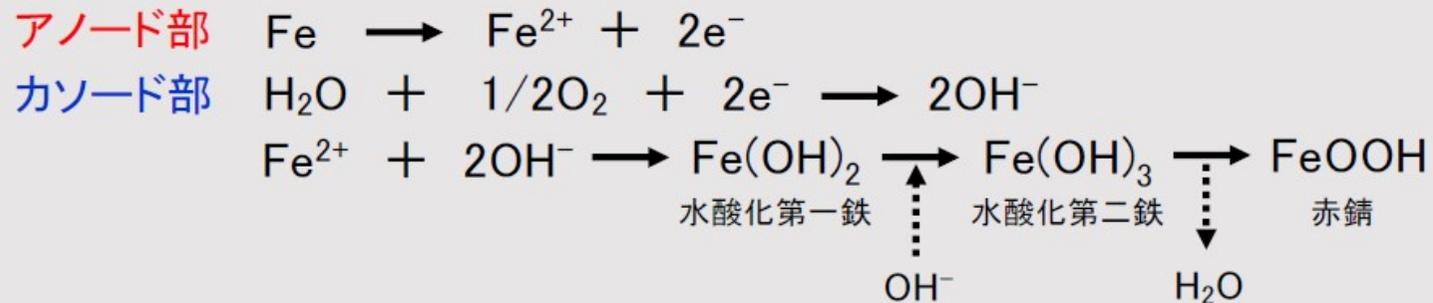
不動態皮膜と鉄筋腐食

高い塩化物イオン量
により不動態皮膜が破壊される

↓
鋼材腐食 → ひび割れや浮き剥離

コンクリートのpHの低下
により不動態皮膜が破壊される

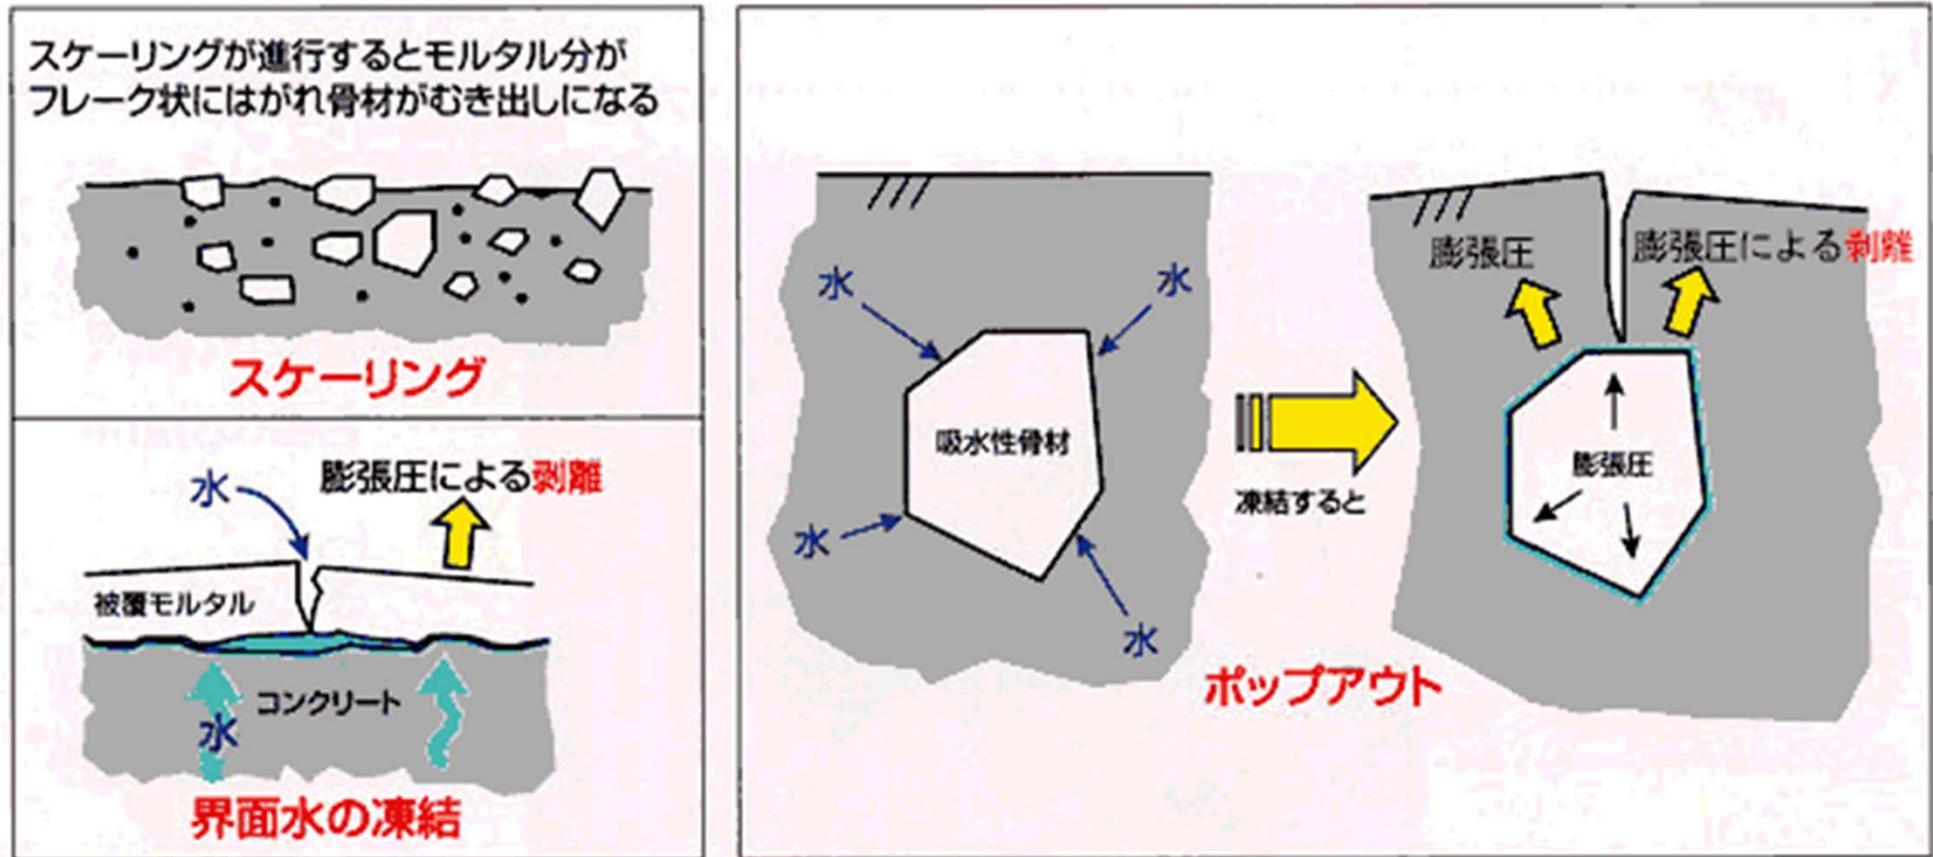
凍害の劣化メカニズム

コンクリート表面の湿潤 ⇒ 膨張圧や移動圧 ⇒ コンクリート表面がフレーク状に剥がれる

吸水性骨材の使用 ⇒ 骨材が吸水 ⇒ 凍結 ⇒ 膨張圧の発生 ⇒ モルタル部の剥離 ⇒ 骨材のポップアウト

- ・コンクリート中では、径の大きい細孔から水が凍結する。
- ・この体積膨張により未凍結水がより微細な細孔に移動することによって圧力が生じる。

- ・コンクリート中の水は強アルカリ溶液であり、溶液が冷却すると残留する未凍結水のアルカリ濃度が高まる。
- ・すると濃度が高まっていない周囲の溶液が引き寄せられることで圧力が高まる。

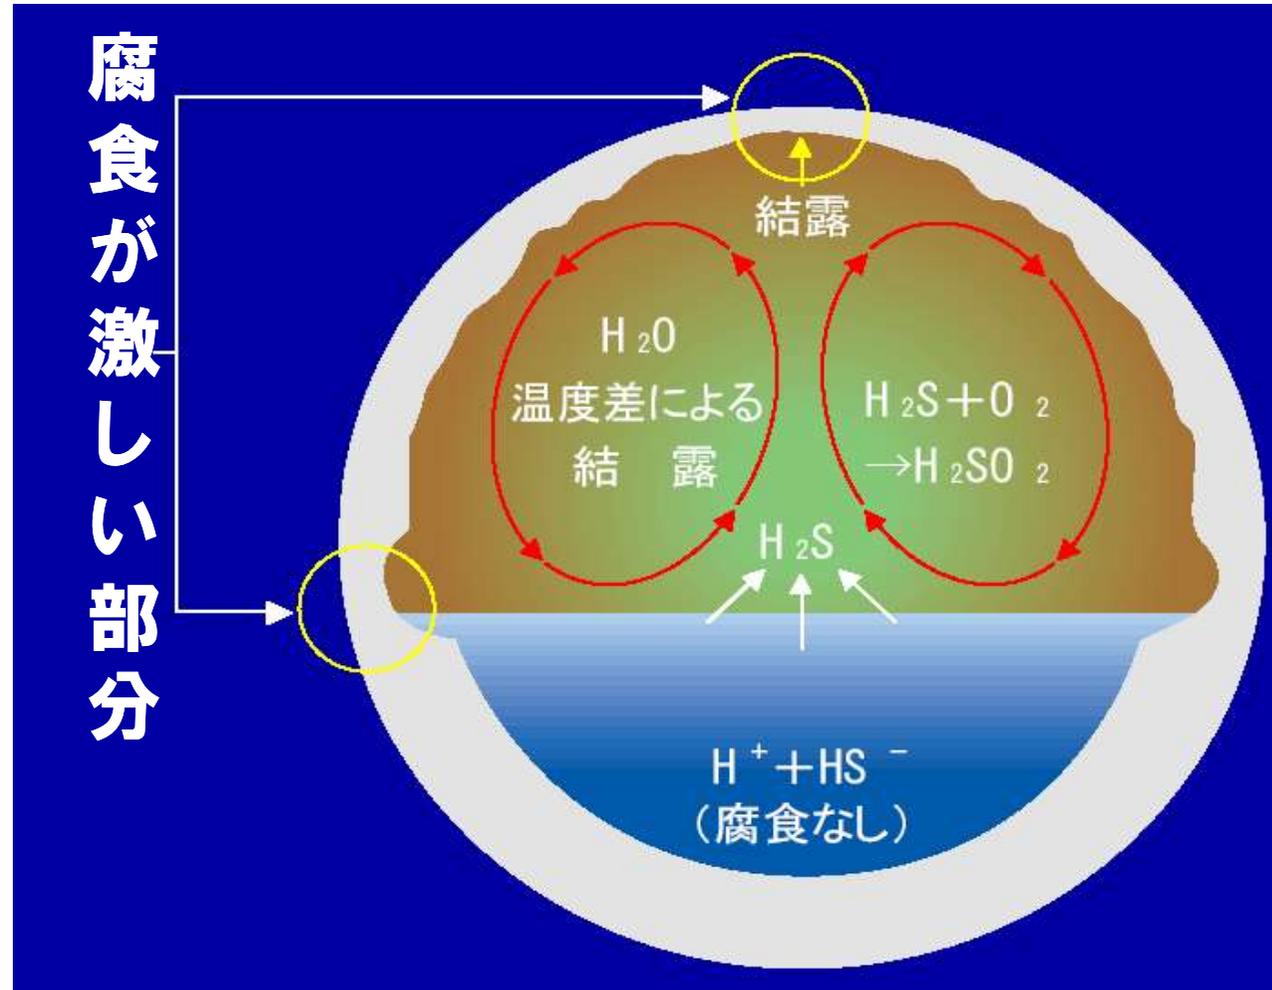
化学的浸食の劣化メカニズム

- ① 下水中の硫酸塩還元細菌で、硫化水素が発生
- ② 気相部で硫酸に変化し、C-Hと反応
- ③ 二水石こうとなり、その体積膨張により脆弱化

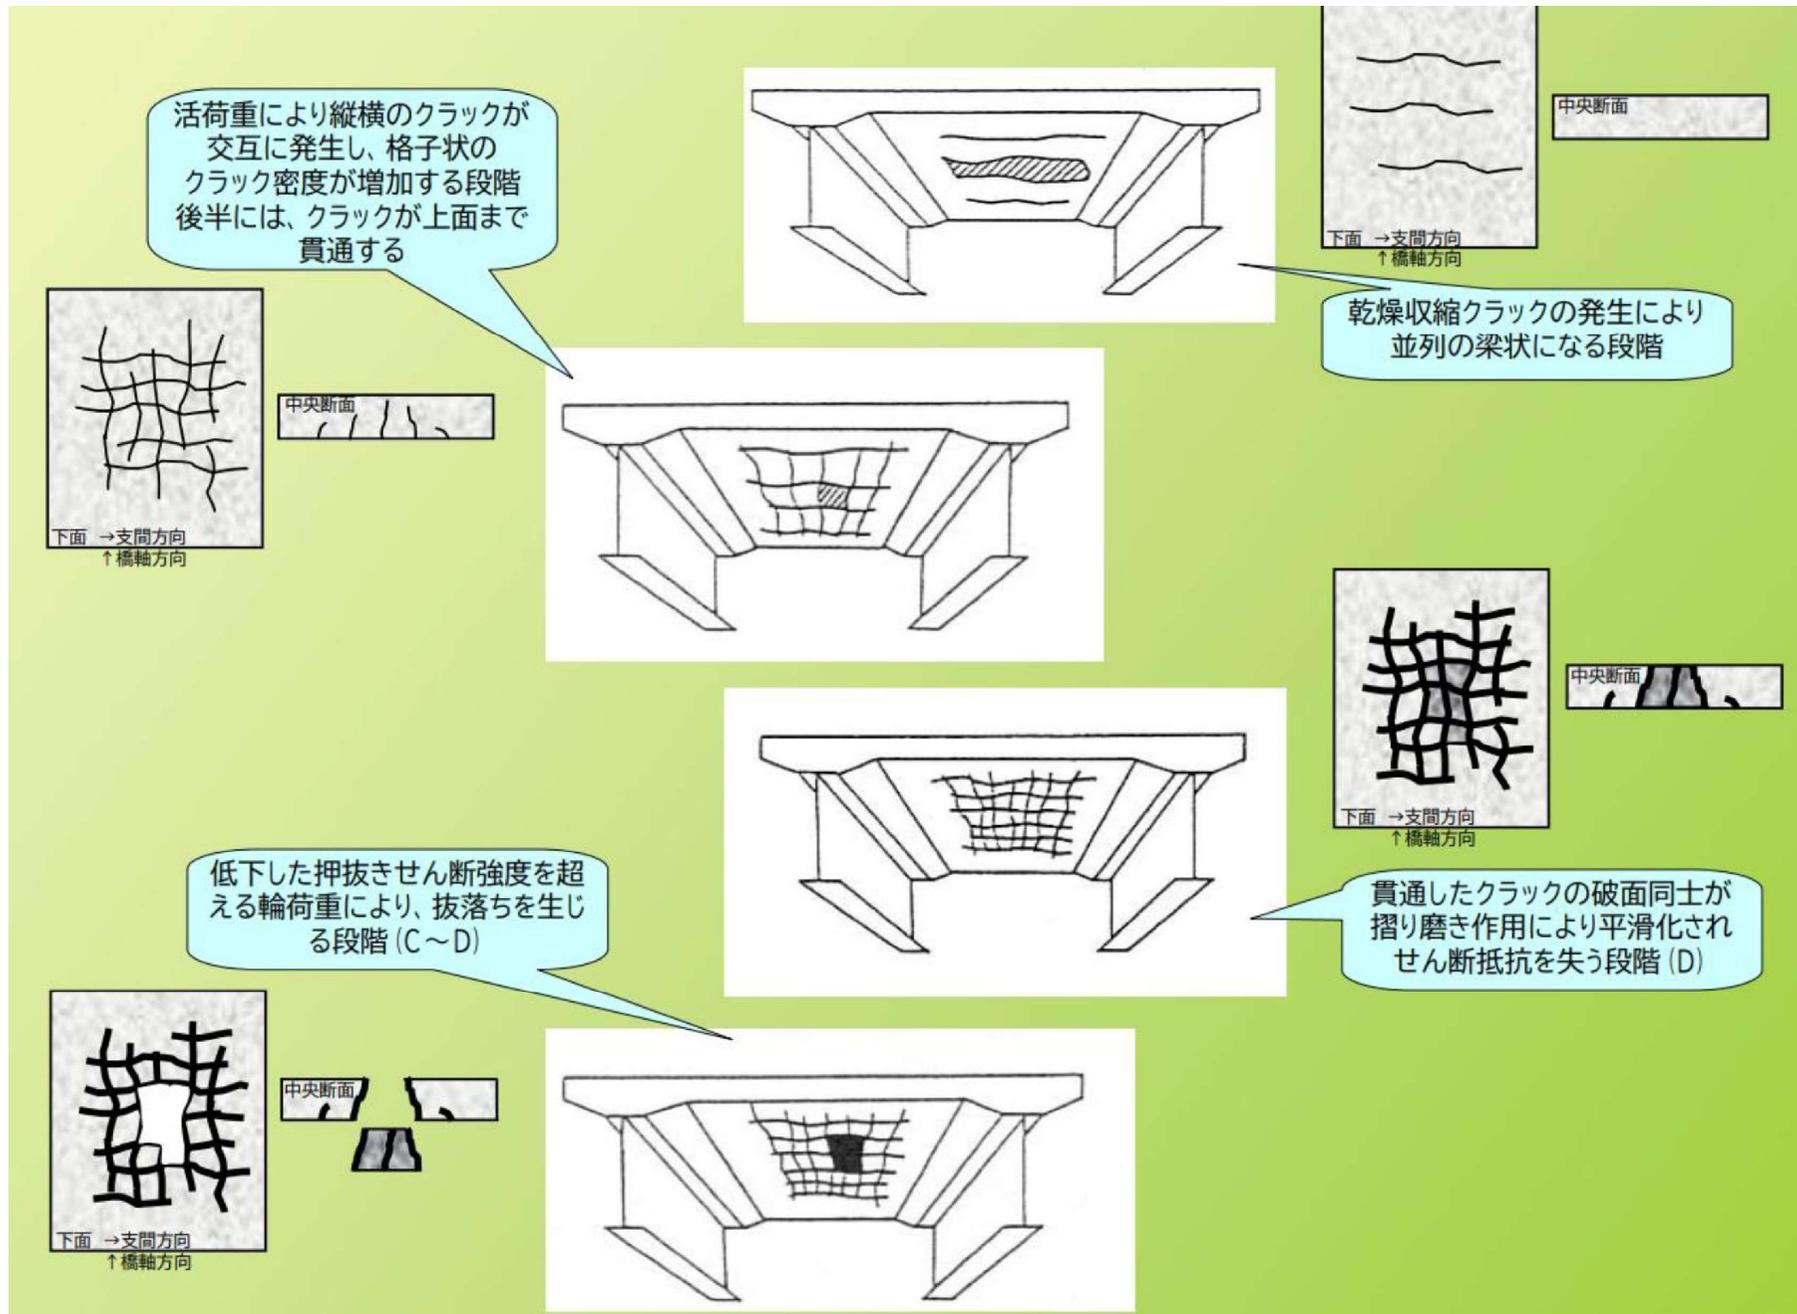
疲労の劣化メカニズム

- ・ 主に乾燥収縮により、橋軸直角方向に一方向ひび割れ発生
- ・ 曲げによるひび割れが橋軸方向に発生し、格子状ひび割れを形成
- ・ ひび割れが床版を貫通し、水分供給によるすり磨きが生じる
- ・ 床版の連続性を失い、押し抜きせん断破壊による陥没が生じる

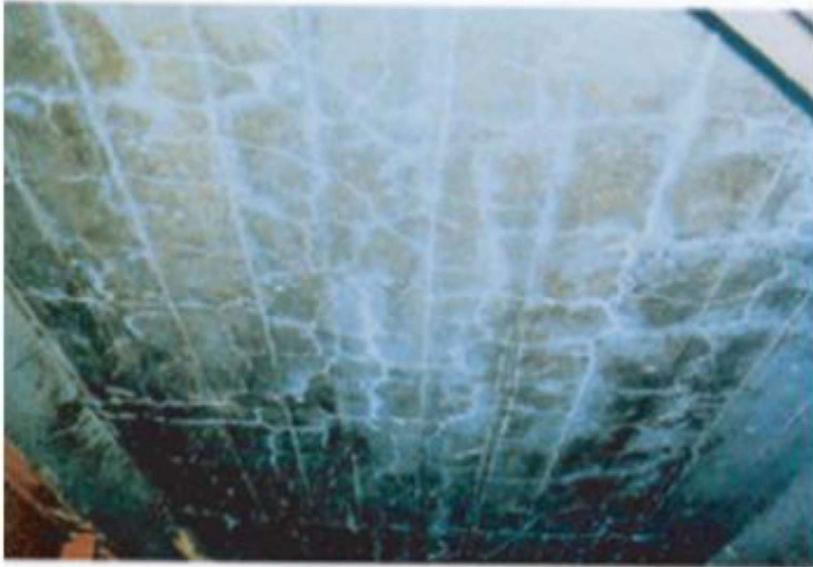
二方向のひび割れ

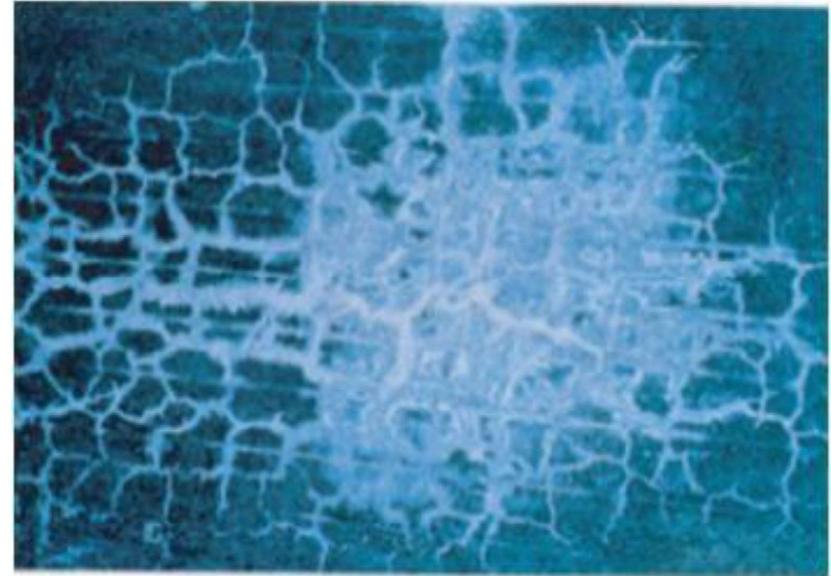
亀甲状のひびわれ

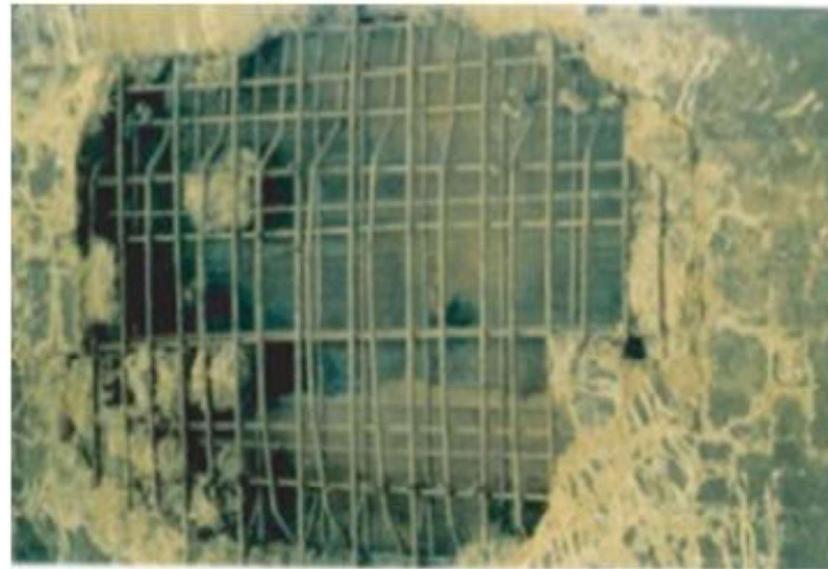
陥没・崩落

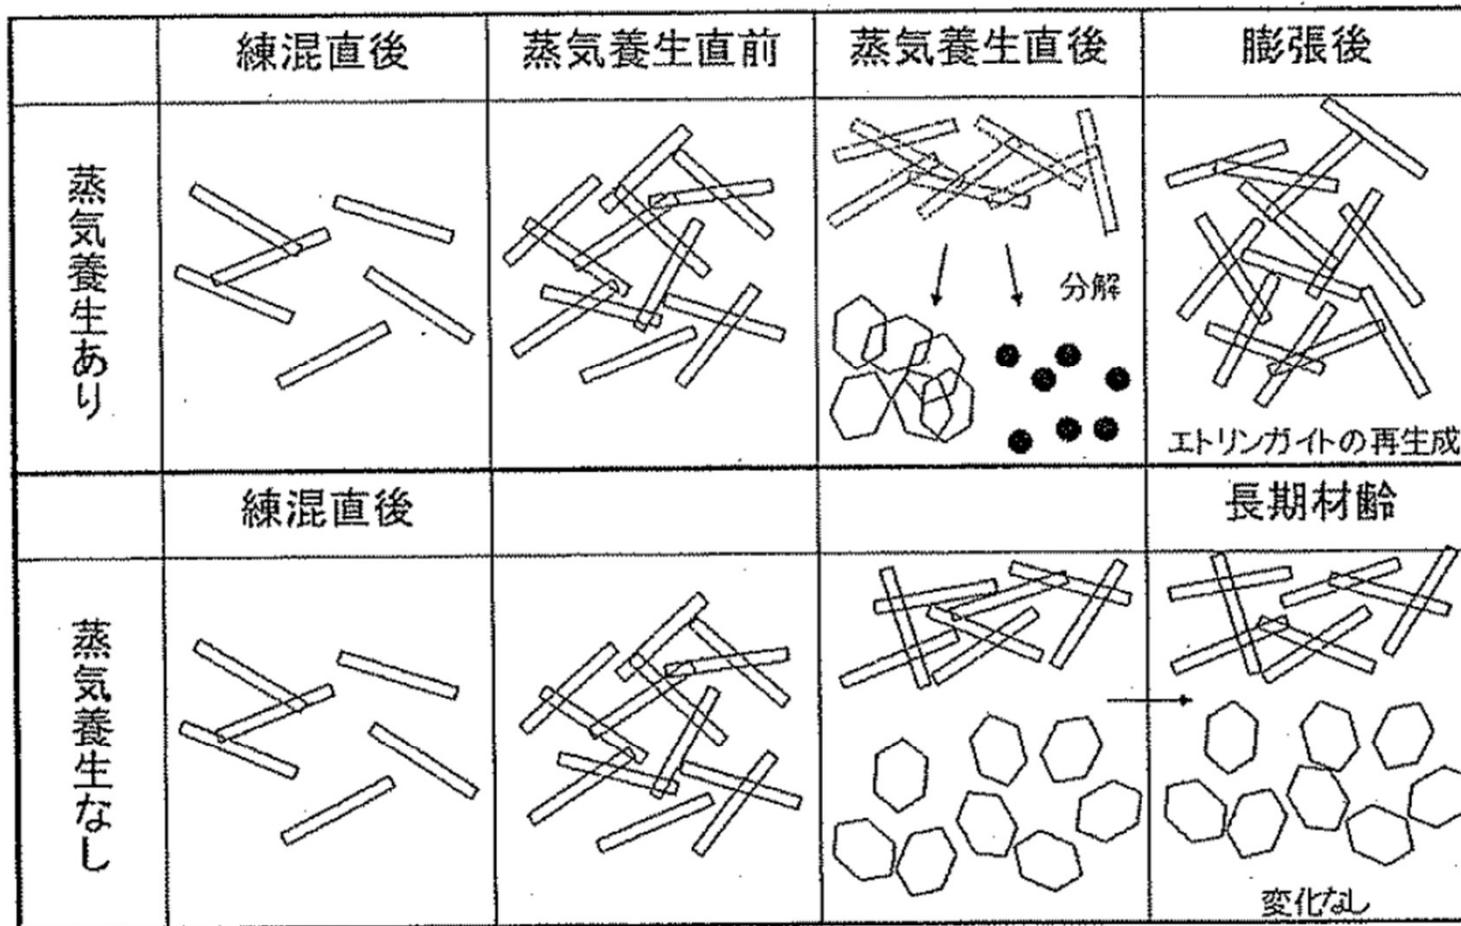
DEFの劣化メカニズム

蒸気養生時に分解されたエトリンガイトが再生成し、異常膨張を引き起こす

- ・ コンクリート製品の製造過程において、65℃以上の温度で**蒸気養生**した場合、セメントの練り混ぜ直後に生成するエトリンガイトが分解し**SO₄²⁻**が放出される。
- ・ このSO₄²⁻はC-S-Hにいったん吸着されるが、後に離脱し、水分を供給されると**ふたたびエトリンガイトを生成**する。
- ・ この**結晶成長圧**でコンクリートにひび割れが発生する。

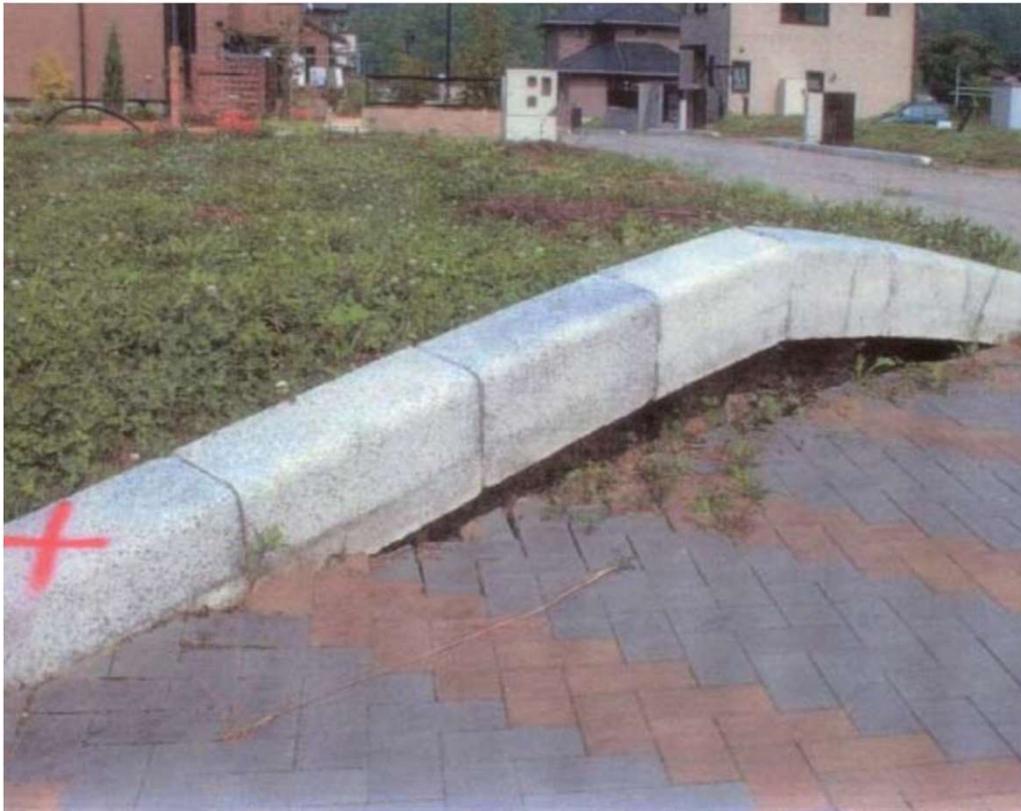
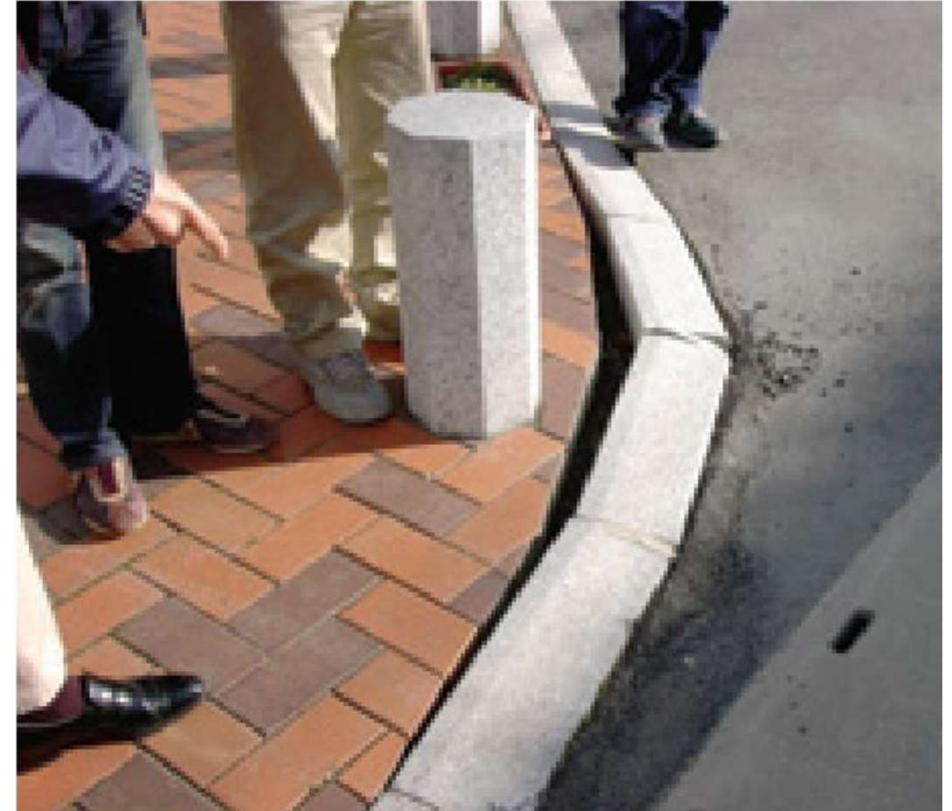
DEFの劣化事例

縁石ブロックのDEF膨張(九州北部)

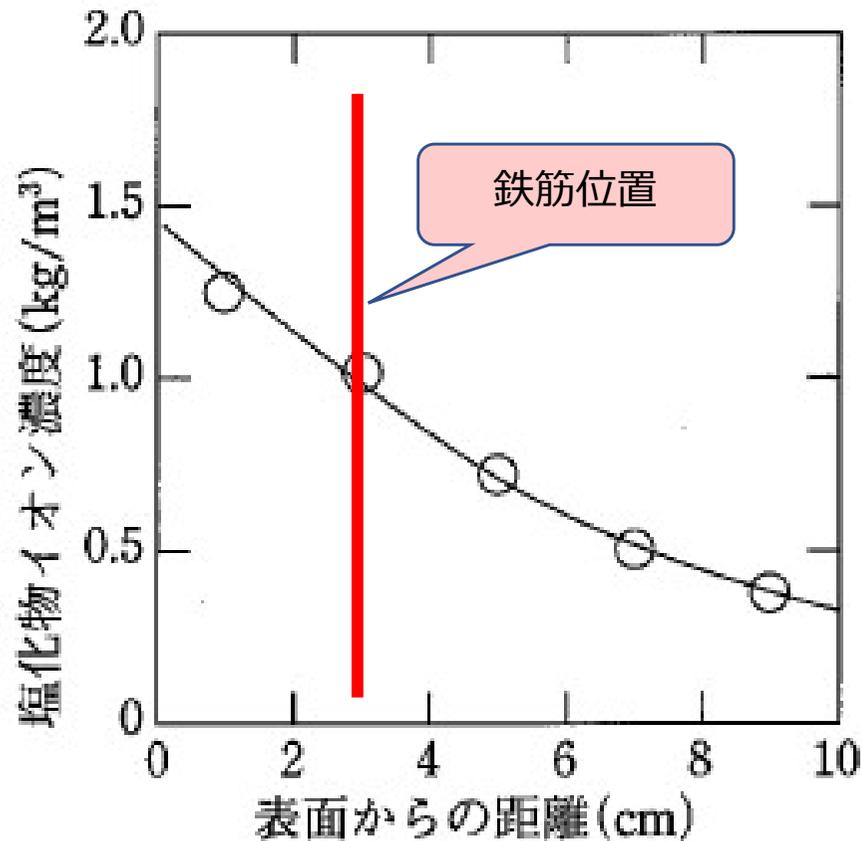
コンクリート表面からコアを採取し、20mm毎にスライス。
各試料中に含まれる塩化物イオン量を分析し、グラフ化。
鉄筋位置の塩化物イオン量が腐食発生限界塩化物イオン量を超えているか。

外来塩分の影響を受けた例

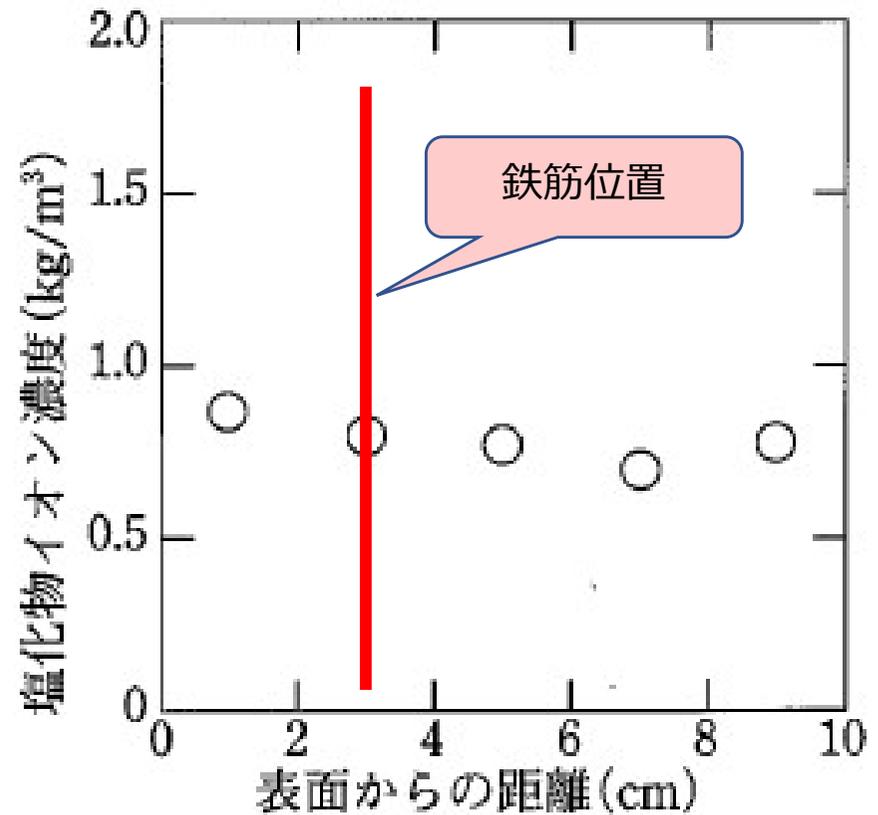
内在塩分の影響を受けた例

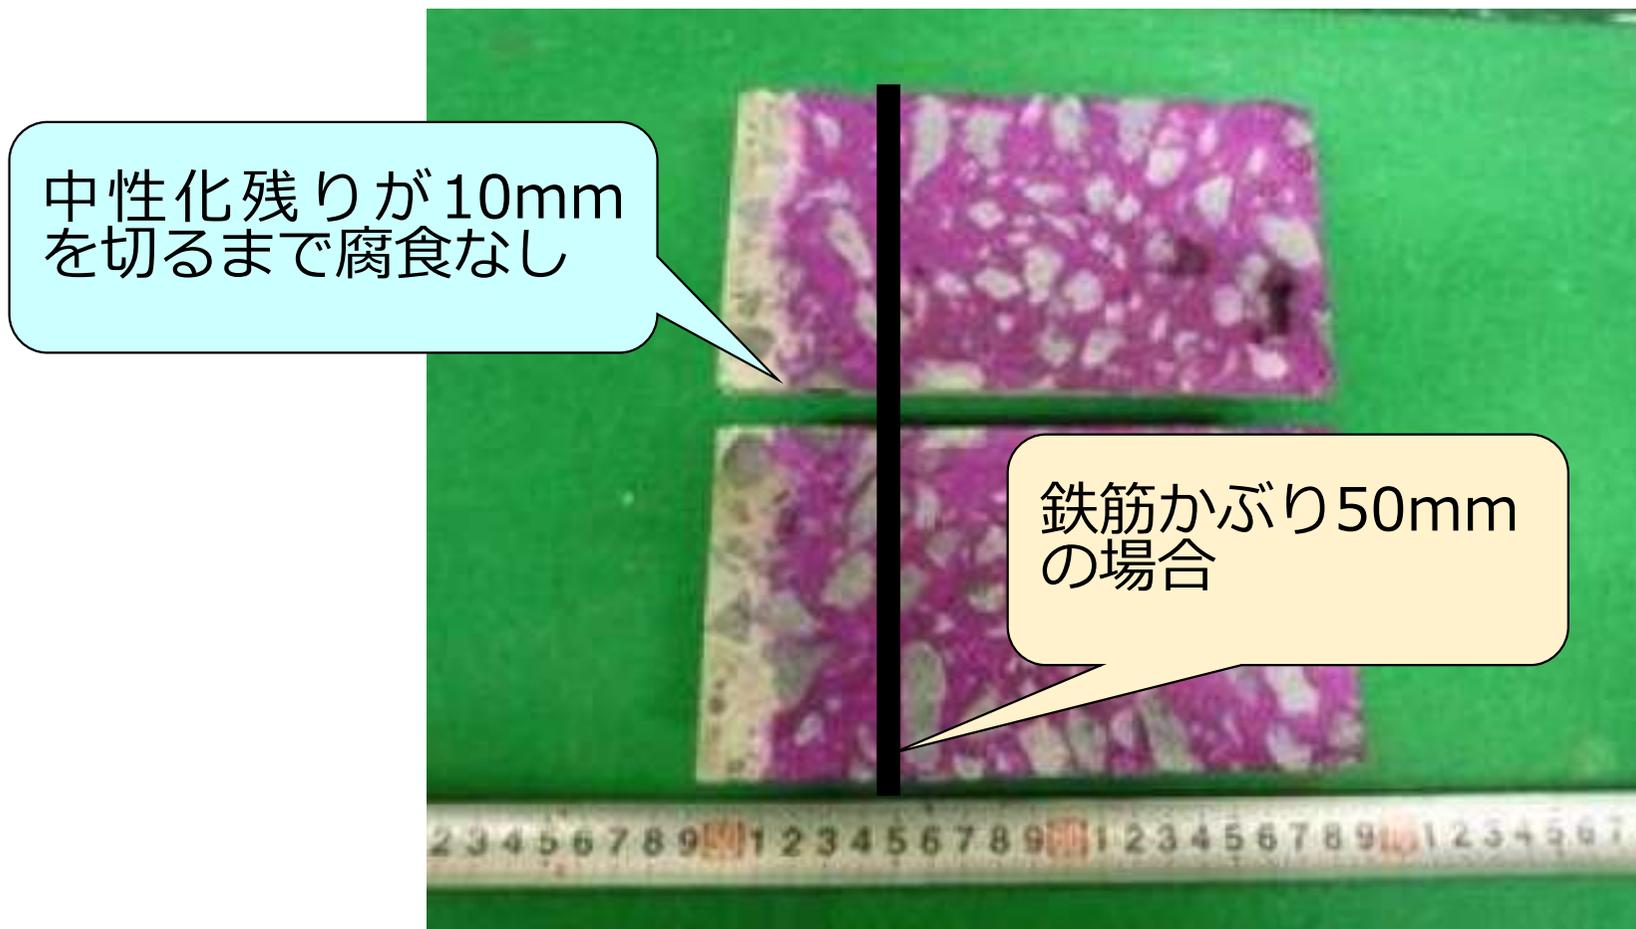
フェノールフタレイン溶液を噴霧したときの非発色部を中性化深さと判定
鉄筋位置と中性化深さとの関係により中性化の影響を評価
中性化残り10mm未満の場合、鉄筋は腐食環境にある

中性化深さ測定値と鉄筋位置との関係

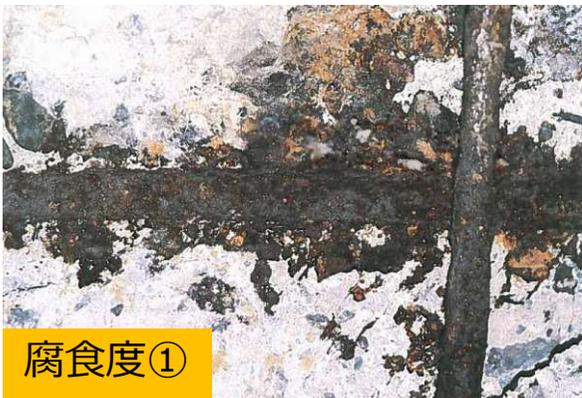
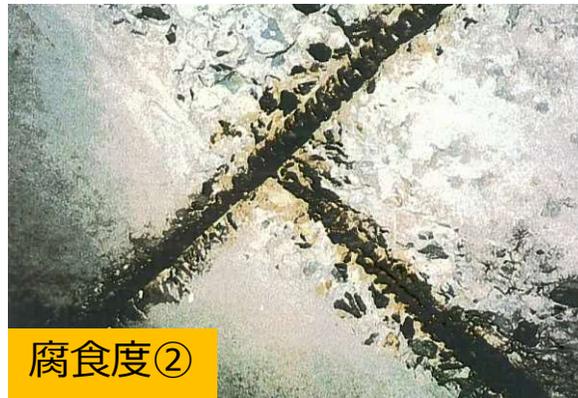
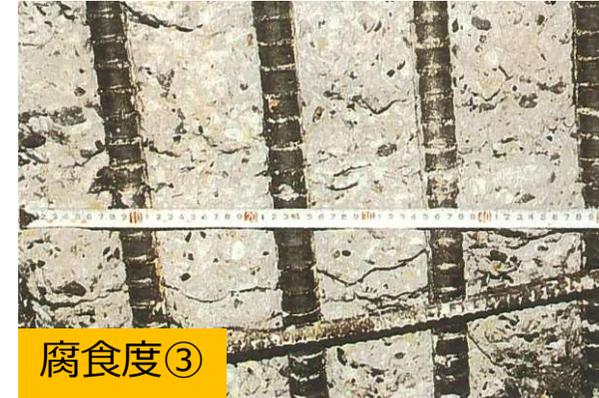
劣化過程（塩害の場合）

外観上のグレード	劣化過程	劣化の状態
グレードⅠ	潜伏期	外観上の変状が見られない，鋼材腐食発生塩化物イオン濃度以下
グレードⅡ	進展期	外観上の変状が見られない，鋼材腐食発生塩化物イオン濃度以上，腐食が開始
グレードⅢ-1	加速期前期	腐食ひび割れや浮きが発生，さび汁が見られる
グレードⅢ-2	加速期後期	腐食ひび割れの幅や長さが大きく多数発生，腐食ひび割れの進展に伴うかぶりコンクリートの部分的な剥離・剥落が見られる，鋼材の著しい断面減少は見られない
グレードⅣ	劣化期	腐食ひび割れの進展に伴う大規模な剥離・剥落が見られる，鋼材の著しい断面減少がみられる，変位・たわみが大きい

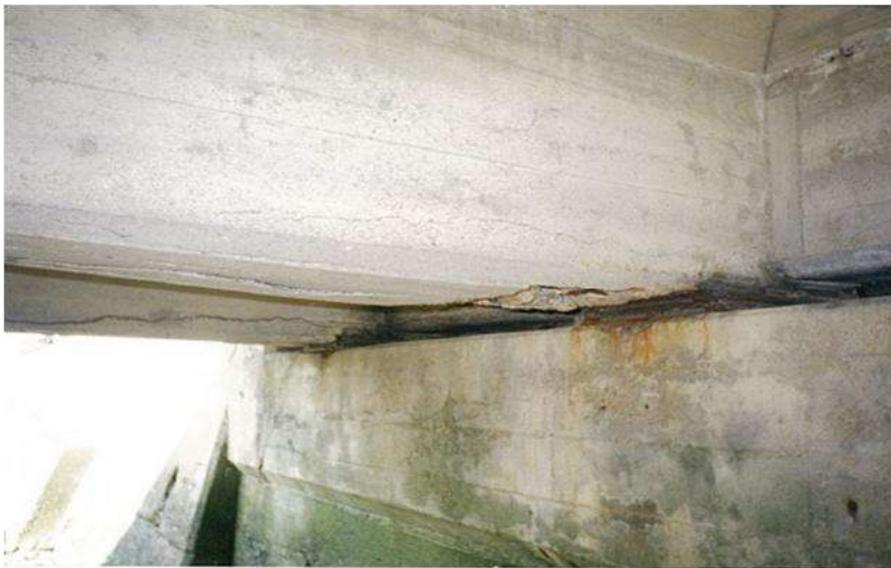
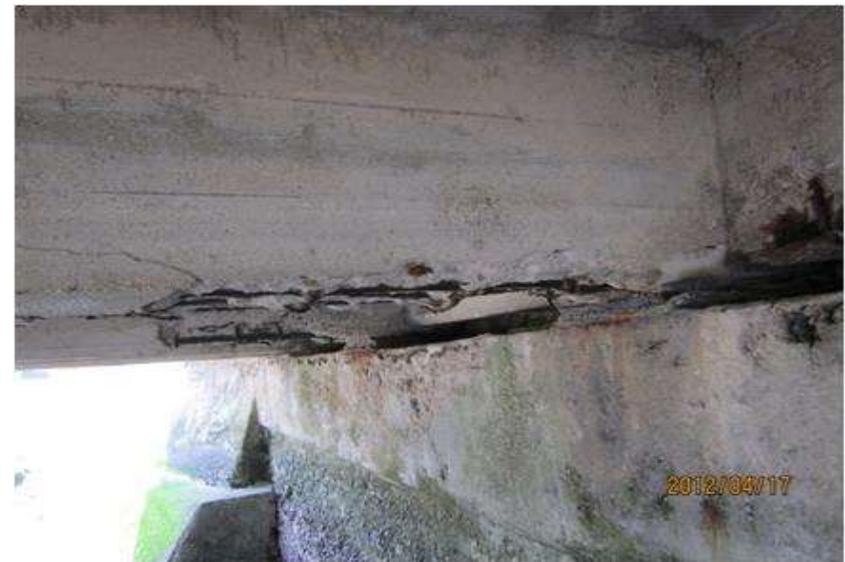
過去の点検結果との比較

- ・ 2014年より、5年に1度の定期点検が義務化された
- ・ 既に過去2回の点検結果がある
- ・ 今回の点検結果（写真、変状図など）と前回の点検結果とを比較することができる

- ・ 前回に比べて変状が大幅に増大している場合、今後も塩害、中性化による劣化の進行性が高いと判断することができる

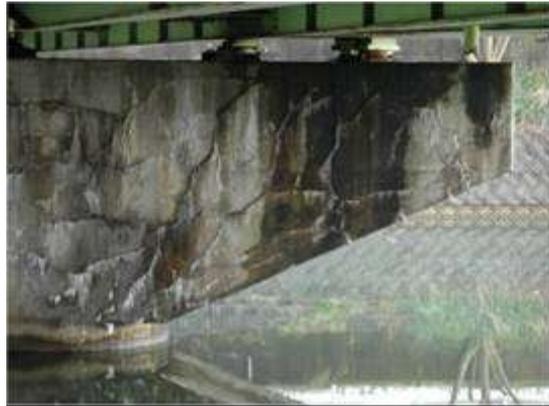
・外観目視調査

ひび割れパターン, 白色ゲル析出など

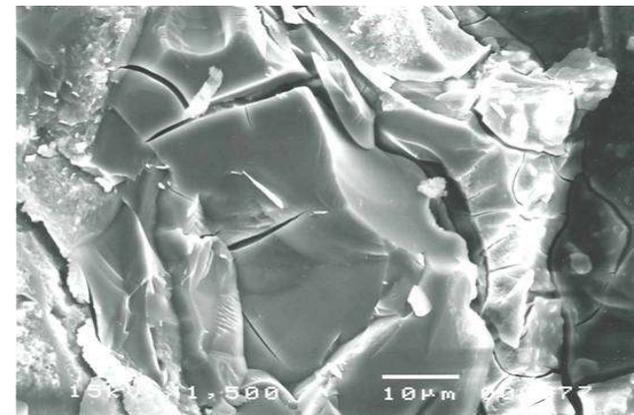
・アルカリシリカゲルの観察

化学分析⇒生成している白色ゲルの成分に,
SiO₂が30%以上含まれる場合,
その白色ゲルはASRゲルである
SEM観察⇒ASRゲルの特定

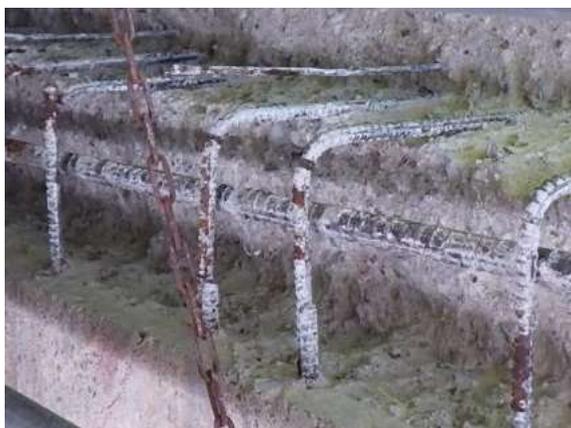
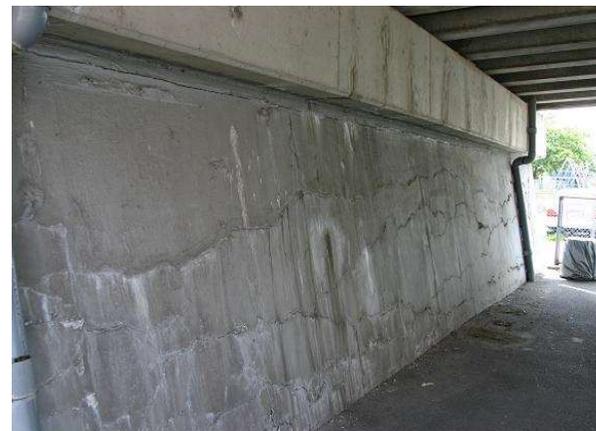
ASRの劣化過程

外観上のグレード	劣化過程	劣化の状態
グレードⅠ	潜伏期	ASRによる膨張およびそれに伴うひび割れがまだ発生せず，外観上の変状が見られない
グレードⅡ	進展期	水分とアルカリの供給下において膨張が継続的に進行し，軽微なひび割れが発生する。変色，アルカリシリカゲルの滲出が見られる場合もある。しかし，鋼材腐食によるさび汁は見られない。
グレードⅢ	加速期	ASRによるひび割れが進展し，ひび割れの幅および密度，範囲が増大する。また，鋼材腐食によるさび汁が見られる場合もある。
グレードⅣ	劣化期	ひび割れの幅および密度がさらに増大し，段差，ずれや，かぶりの部分的な剥離・剥落が発生する。鋼材腐食が進行し，さび汁が見られる。外力の影響によるひび割れや鋼材の損傷が見られる場合もある。変位・変形が大きくなる。

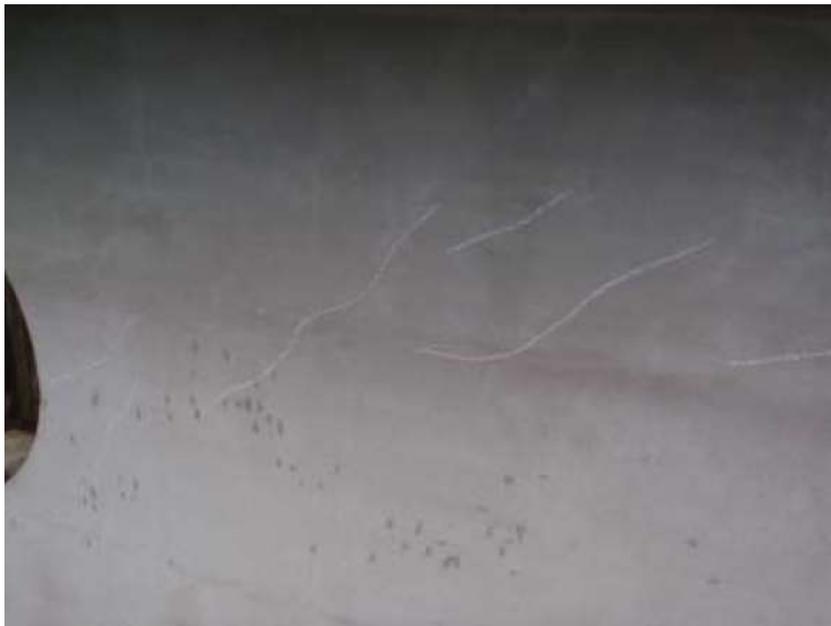
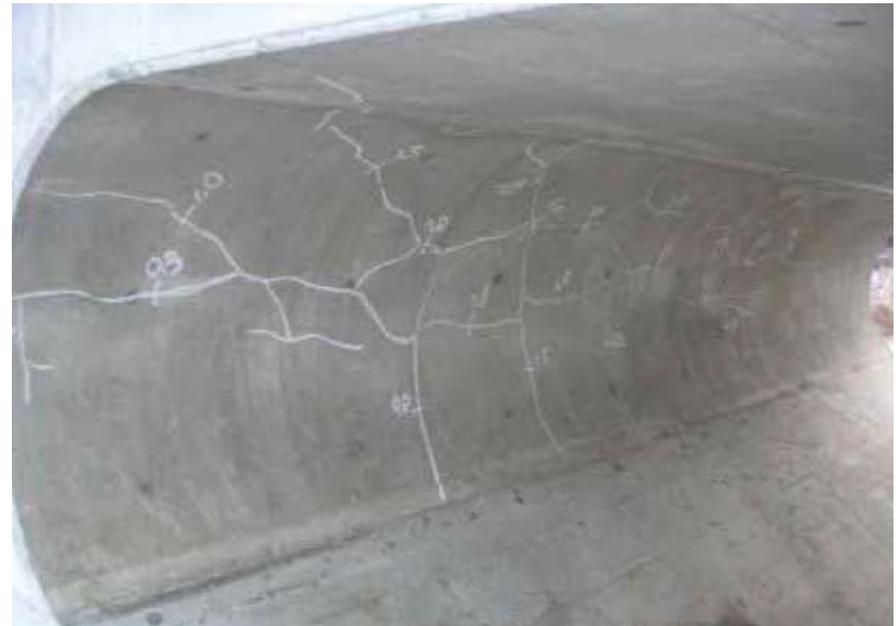
ASRの将来予測

- 2014年より、5年に1度の定期点検が義務化された
 - 既に過去2回の点検結果がある
 - 今回の点検結果（写真、変状図など）と前回の点検結果とを比較することができる
-

- 前回に比べて変状が大幅に増大している場合、今後もASR劣化の進行性が高いと判断することができる

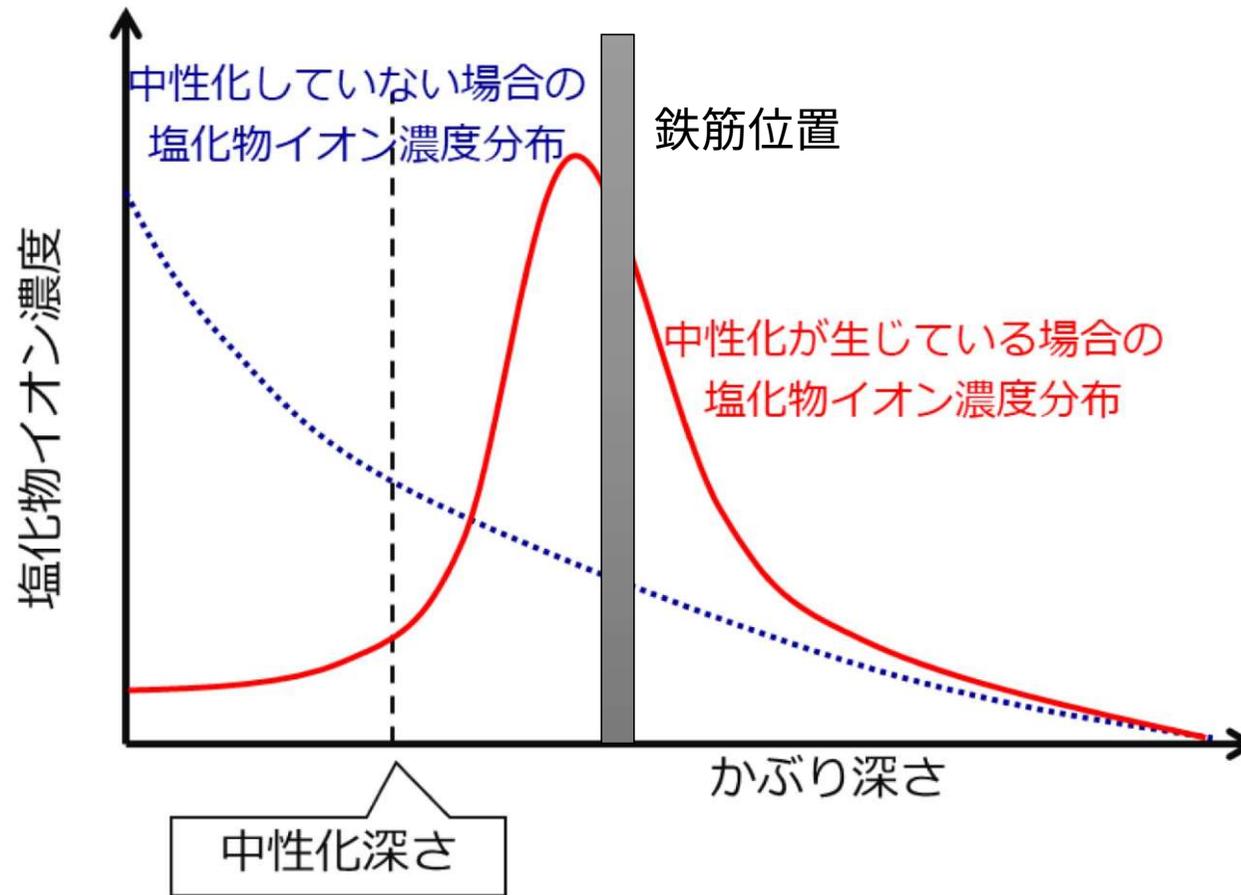
塩害と中性化の複合劣化の例

- 塩害環境にある構造物に中性化が進行すると、塩化物イオンの濃度分布が変わる
- 中性化による塩分濃縮によって中性化深さの奥の塩化物イオン濃度が上昇する
- 本来よりも早く腐食発生限界塩化物イオン濃度に達する可能性
