コンクリートの劣化機構を理解して 維持管理に活かす

一般社団法人コンクリートメンテナンス協会

江良 和徳

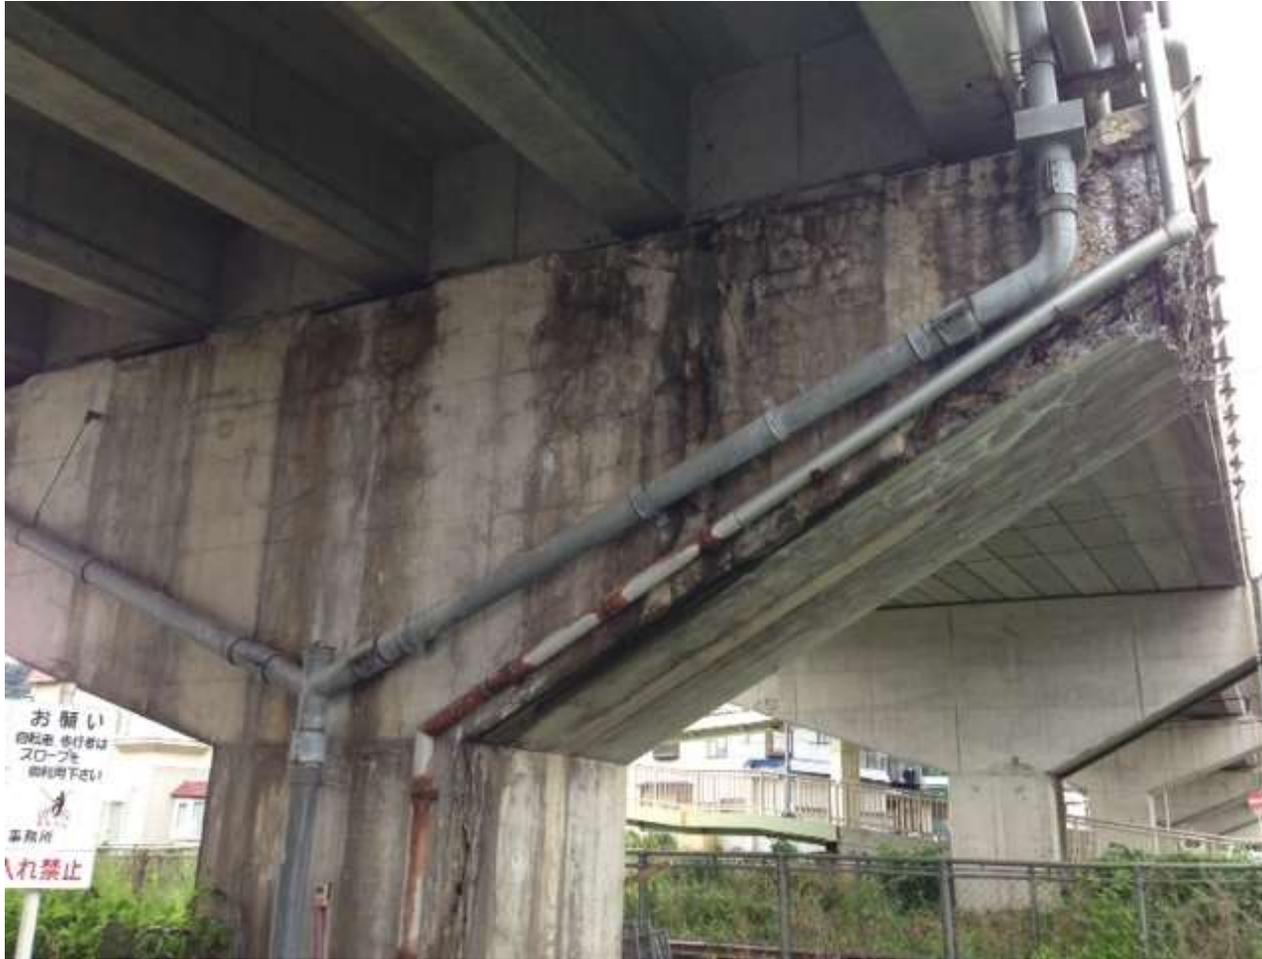
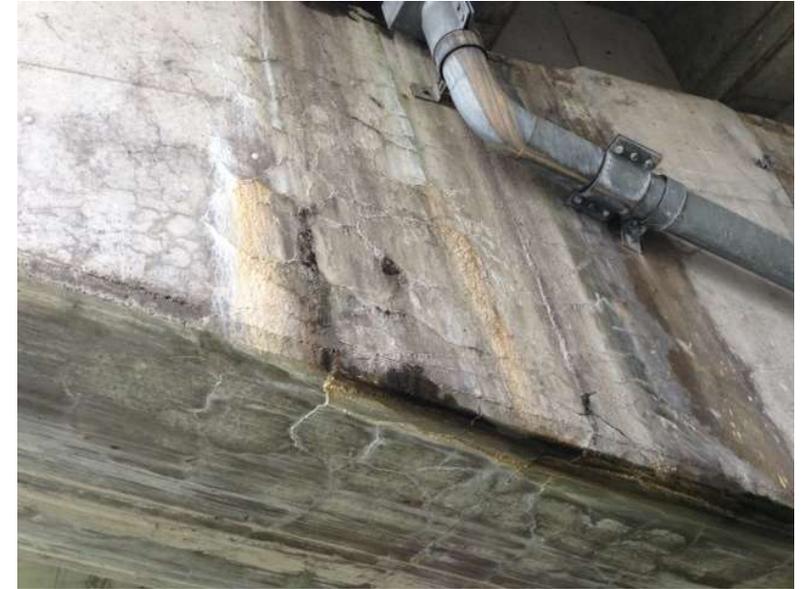
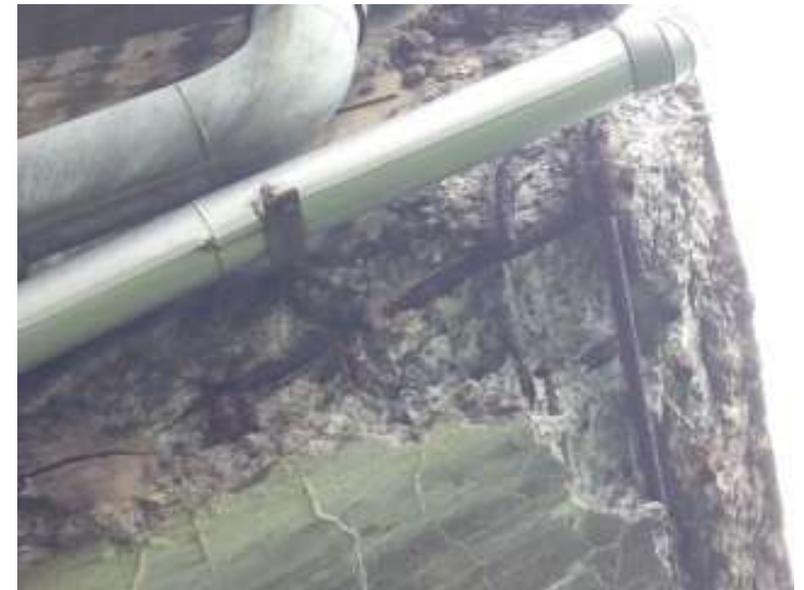
ASRと凍害との複合劣化の例

凍害がASRを助長し、ASRが凍害を助長する ⇒ 劣化が加速

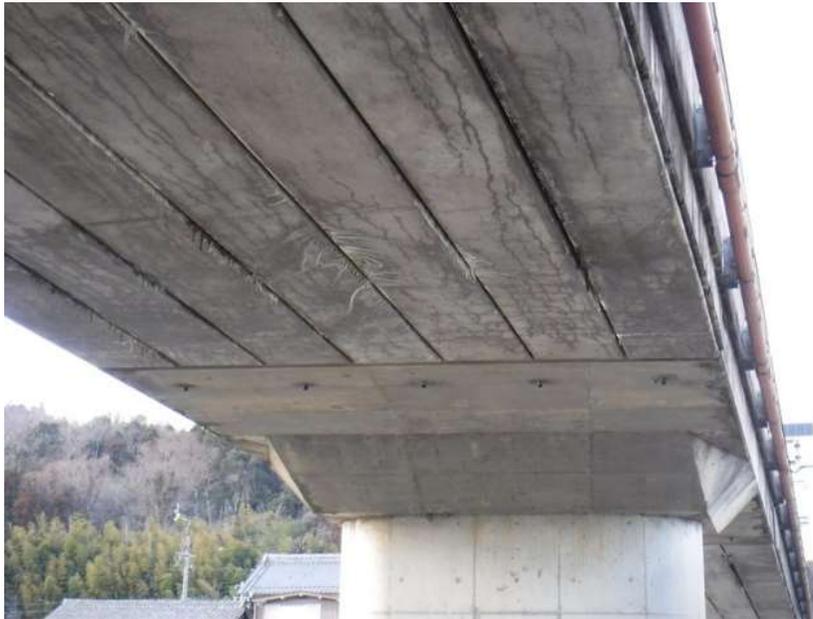
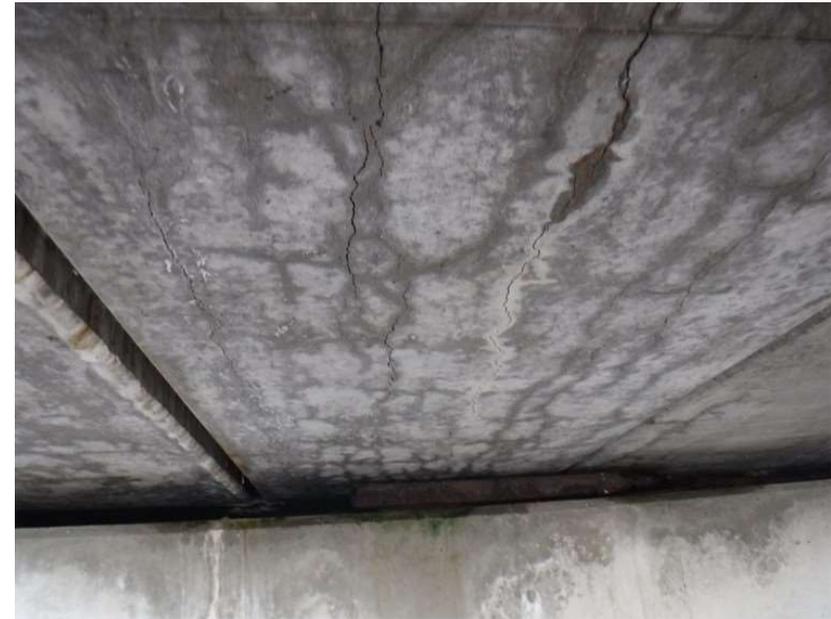
ASRとDEFの判別事例

- S橋（1987年竣工）のPC上部工（プレテンション方式単純床版橋）の桁下面において、橋軸方向に卓越したひび割れが多数発生している。
- ひび割れは3径間ある上部工のいずれの桁においても認められる。
- ひび割れ幅は最大で3mmを超えるものもあり、構造物の耐久性能に影響を与える変状である。

- ①アルカリ溶液浸漬法 : ASRによる潜在膨張性の検証
⇒ コアを80℃、1NのNaOH溶液に浸漬する
- ②飽和Ca(OH)₂溶液浸漬法 : DEFによる潜在膨張性の検証
⇒ コアを20℃の飽和Ca(OH)₂溶液に浸漬する

- ・ 偏光顕微鏡観察にてひび割れパターンをみる。
- ・ SEM観察にてASRゲル生成の有無、生成位置をみる。
- ・ EDS分析にてASRゲルの組成かどうか確認する。
⇒ 骨材とペーストのひび割れが連続している場合、ASRの影響が大きいと判断

- ・ 偏光顕微鏡観察にてひび割れパターンをみる。
- ・ SEM観察にてエトリンガイトの生成位置をみる。
- ・ EDS分析にてエトリンガイトの組成を調べる。
⇒ 骨材周囲にギャップが生じ、エトリンガイトで充填されていればDEFの影響が大きいと判断

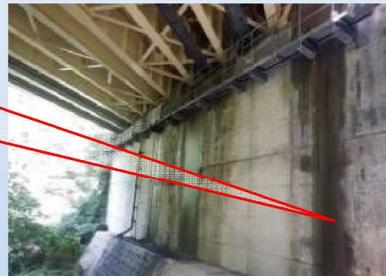
伸縮装置から雨水の漏水により橋台・橋脚が汚染され劣化する

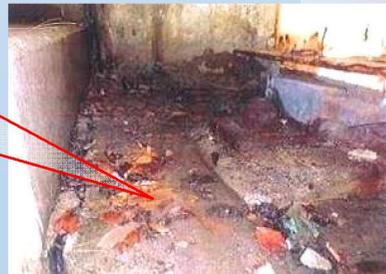
滞水は躯体内へ劣化因子を供給し塩害・中性化・ASR・凍害などの劣化を促進する

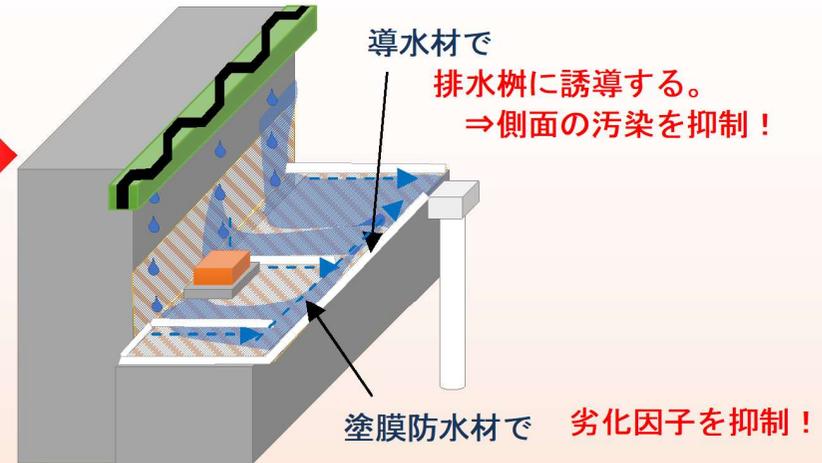
◆ 橋座で受けて流す

- ☆ 塗膜防水材が劣化因子を含む水を防ぎ、
- ☆ 導水材が漏水垂れによる側面の汚染・劣化を防ぐ

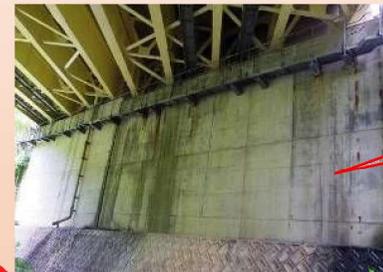
雨水の流下による汚染が改善！

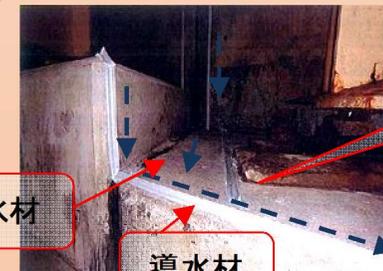
滞水による躯体の劣化を抑制！

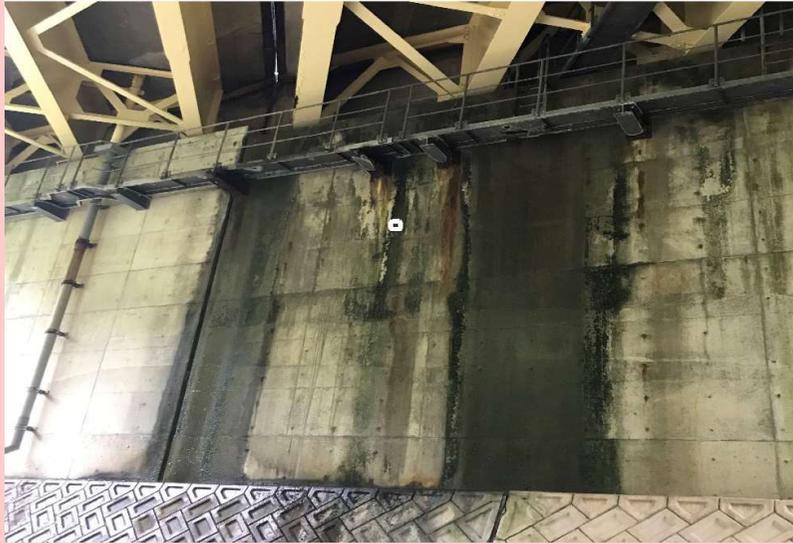
中国自動車道 蓼野第4橋 A2橋台 試験施工

2018.11:伸縮装置からの漏水を確認
躯体前面は湿潤状態(苔、汚れが発生)

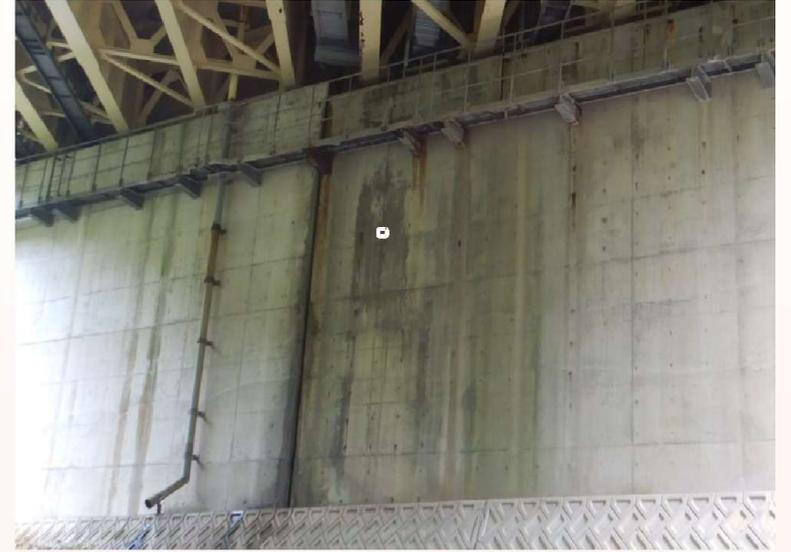
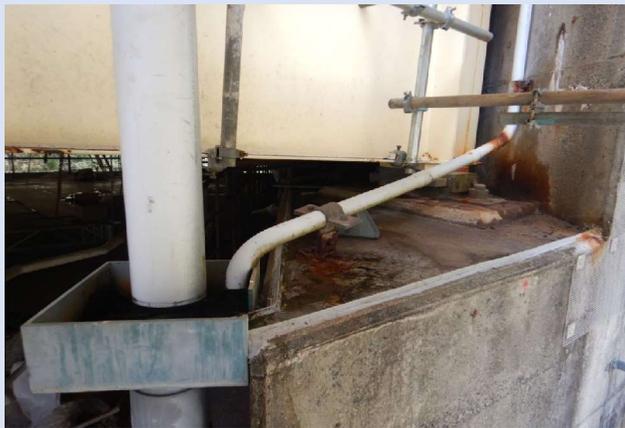
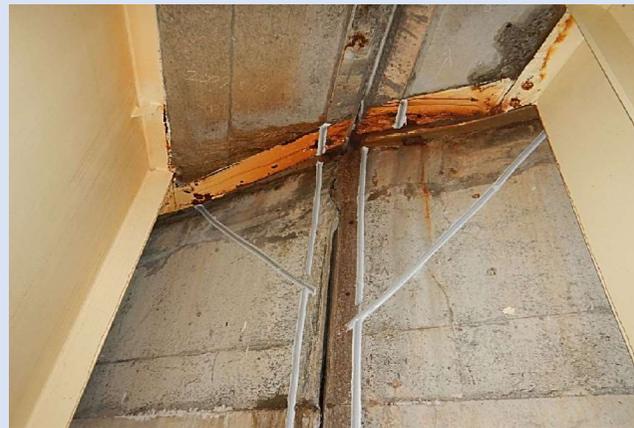
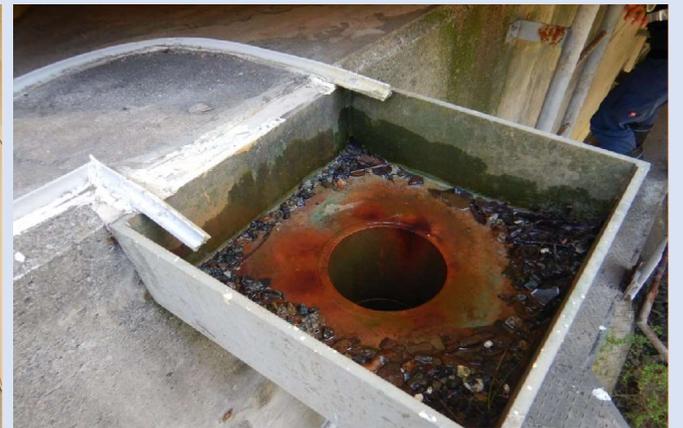
2023.09:橋座からの漏水無,躯体前面は乾燥状態
