亜硝酸リチウムによる遅延膨張性 ASR抑制効果検証

ASR劣化したプレテンションPC桁 について

ASR劣化したプレテンションPC桁 の耐荷性能評価

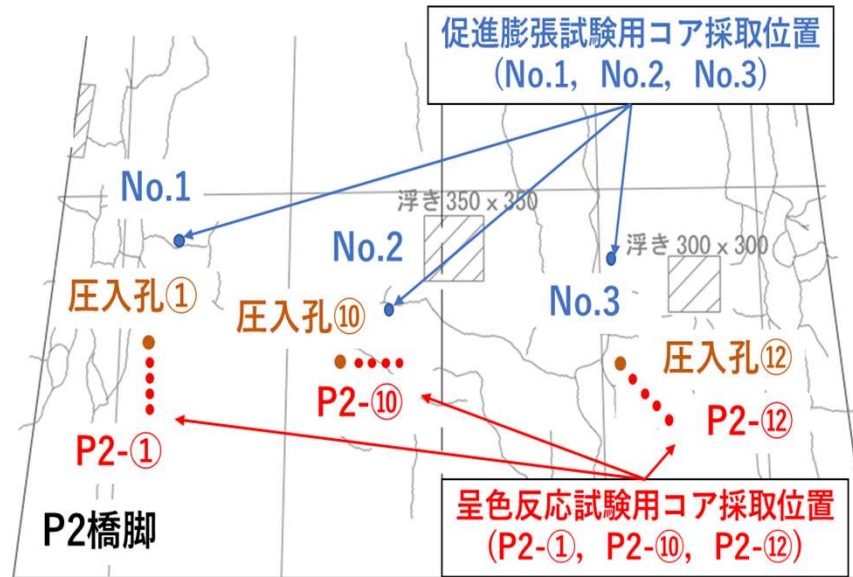
亜硝酸リチウムの浸透確認

圧入番号	P2-①				P2-⑩				P2-⑫			
圧入孔からの距離 (mm)	100	200	300	400	100	200	300	400	100	200	300	400
呈色状況

表面
↓
内部

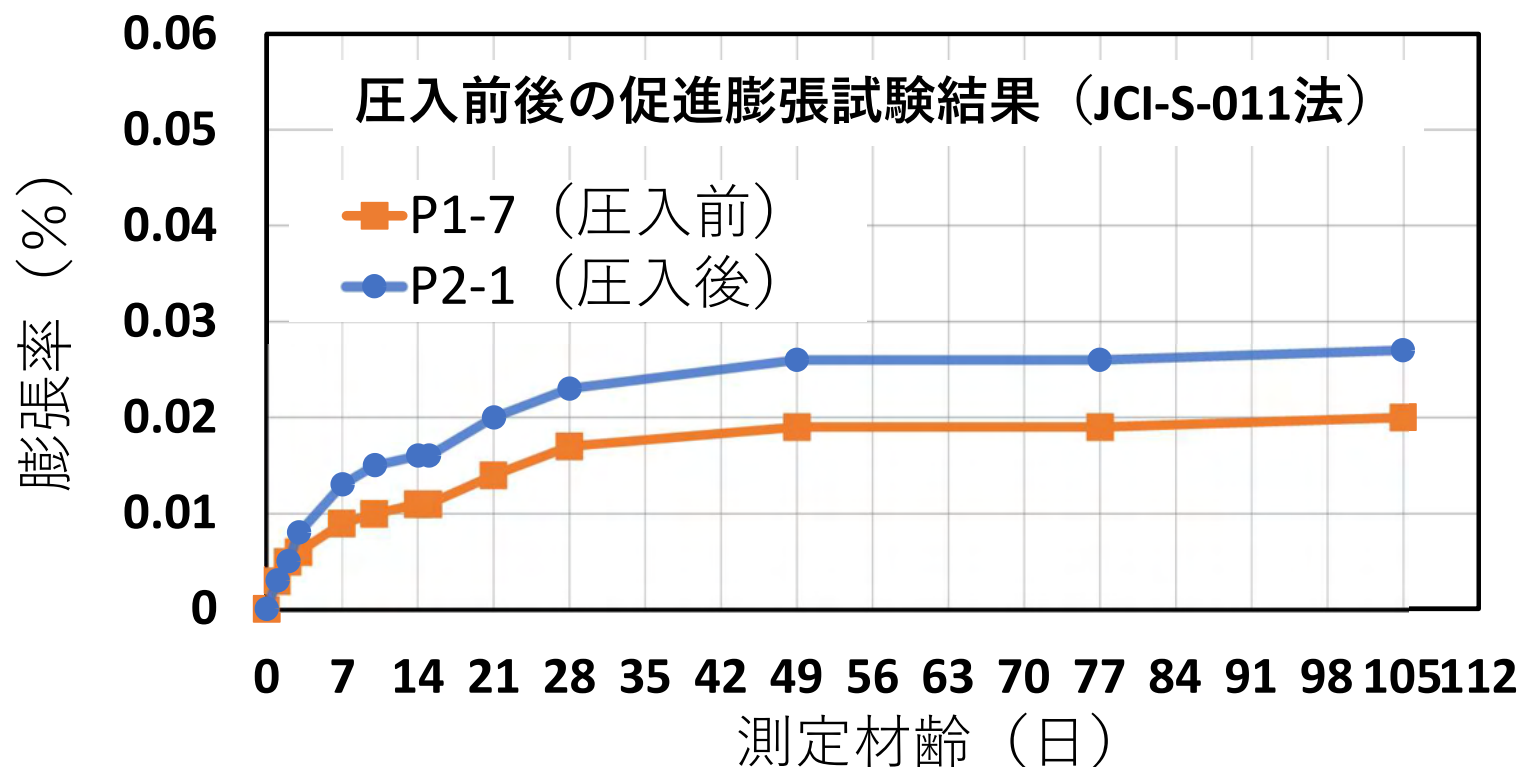
JCI-S-011法による促進膨張試験（追加試験）

アルカリ溶液浸漬法（カナダ法）はコア試料に強アルカリのNaOH溶液を浸透させる方法

➡ コア試料中のアルカリ含有量が増大し，相対的に亜硝酸リチウムが不足する可能性がある

- 圧入前，圧入後のいずれもASR膨張率が小さい
- 本来，膨張性が有害であるはずのA橋のASR膨張性を過小評価している

➡ 遅延膨張性ASRの膨張性を評価できないため，亜硝酸リチウムの効果検証には不適

その一方、JCI-S-011法では、膨張性を過小評価しており、亜硝酸リチウムの効果検証には適さないことが示された。

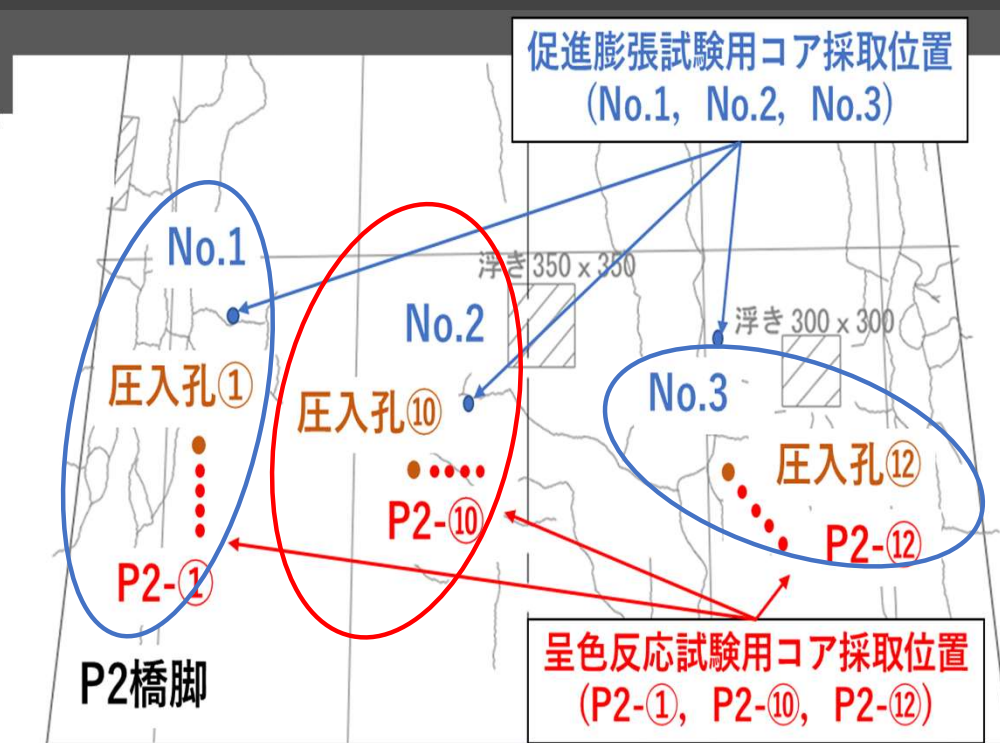
呈色反応状況と膨張抑制効果の関係

P2-①				P2-⑩				P2-⑫			
100	200	300	400	100	200	300	400	100	200	300	400

【考察】 呈色反応試験結果との関係を整理してみると、全体的な傾向としては膨張は低減されているが、亜硝酸リチウムの未浸透範囲近傍での膨張は抑制できていない可能性が示された。

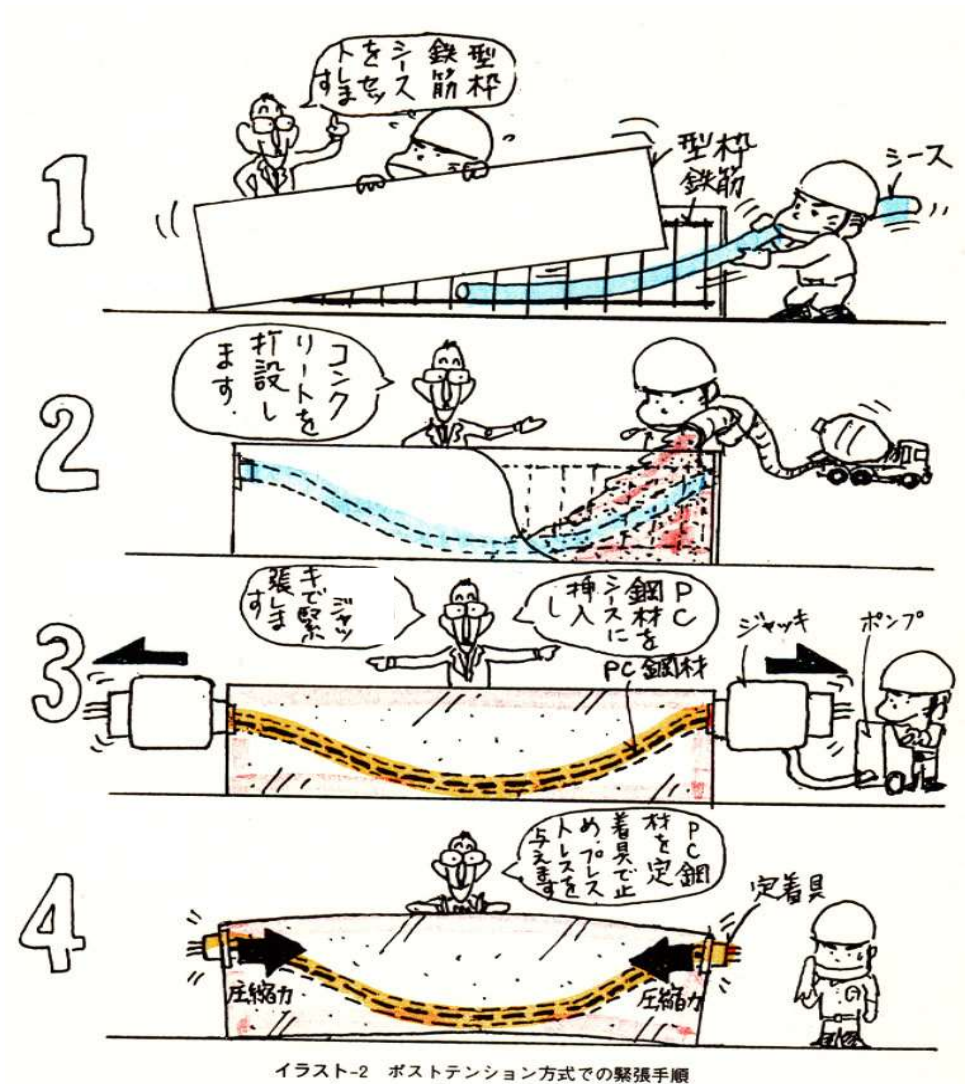
ポストテンション方式

PC鋼材を定着具によりコンクリートに定着させてプレストレスを与える

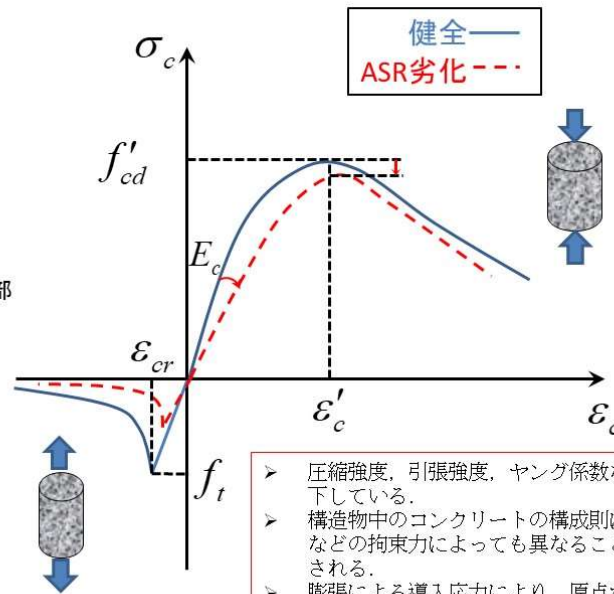
ASRが生じたコンクリート内部

ASRゲル
ひび割れ

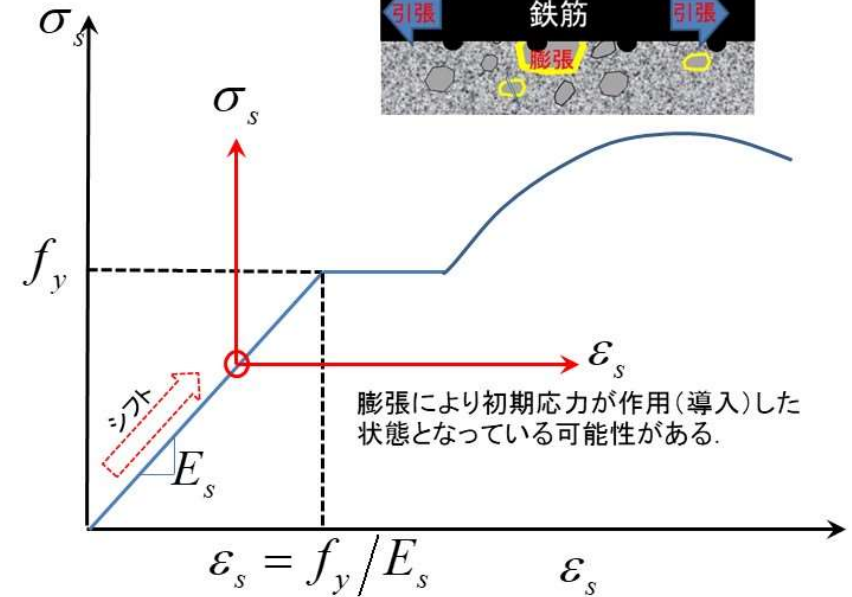
- 圧縮強度、引張強度、ヤング係数などが低下している。
- 構造物中のコンクリートの構成則は、鋼材などの拘束力によっても異なることが予想される。
- 膨張による導入応力により、原点がシフトしていると予想される。

膨張により初期応力が作用(導入)した状態となっている可能性がある。

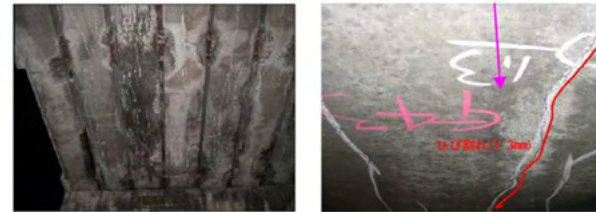
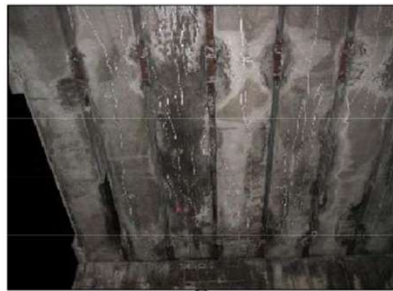
写真-1 実橋 PC 桁のひび割れ状況

(a) ひび割れ発生状況 (b) ひび割れ部の拡大

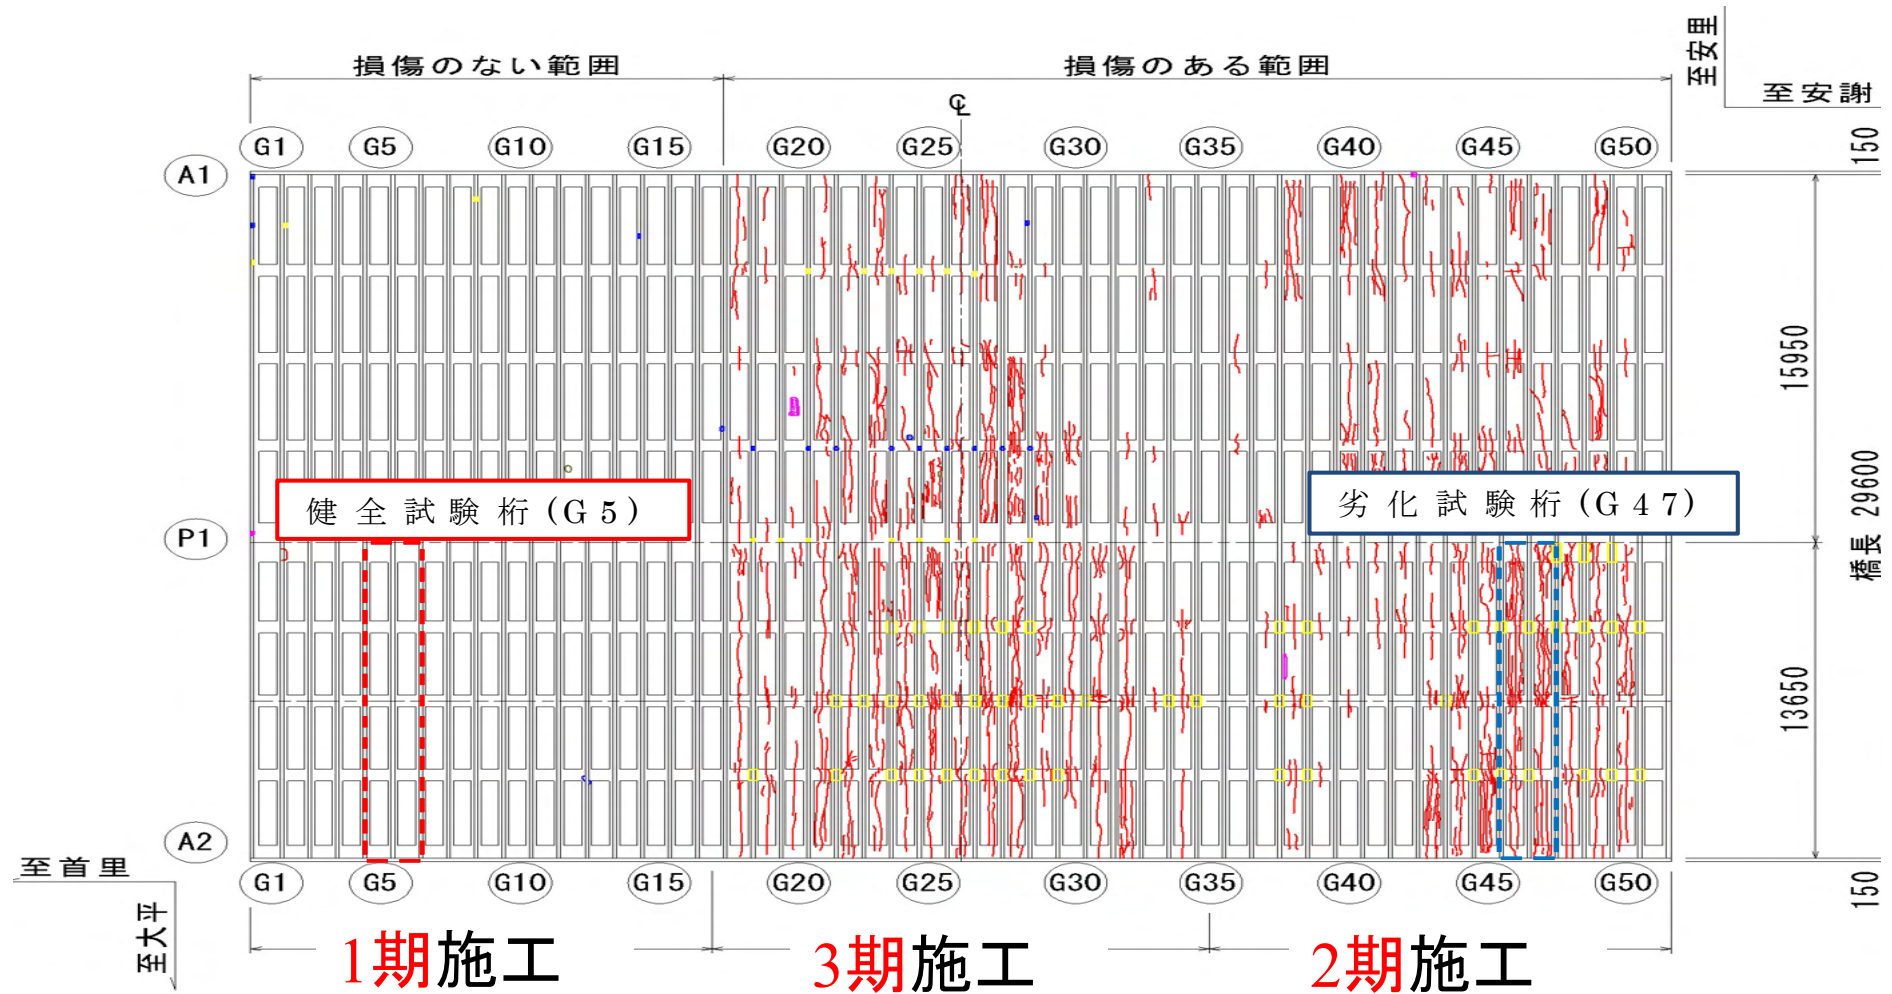
ひび割れ発生状況 (赤線：ひび割れ)

1期施工の桁にはひび割れが確認できないが、2、3期施工の桁下面には橋軸方向に沿ったひび割れが確認できる。

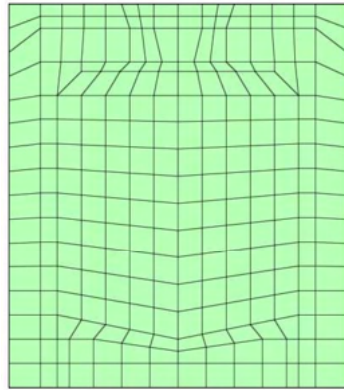
(a) コンクリート(断面図)

(b) 鉄筋およびPC鋼より線

コンクリート: 8節点6面体要素
ひび割れ: 回転ひび割れモデル

PC鋼より線: トラス要素
鉄筋: 埋込み鉄筋要素
