橋梁塗膜に含まれる有害物質について

大塚刷毛製造株式会社

橋梁塗膜に含まれている有害物

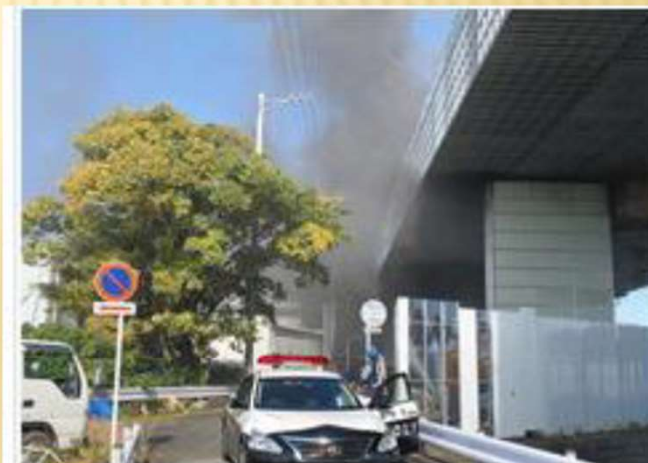
黒煙を上げて燃える東名高速道路の火災
現場 = 21日、静岡市駿河区中吉田で
(読者提供)

東名高速道路の高架下付近から出火した。

静岡南署によると、高架下に足場を組み修復作業をしていた作業員一人が死亡し、ほかの作業員十人も病院に搬送された。

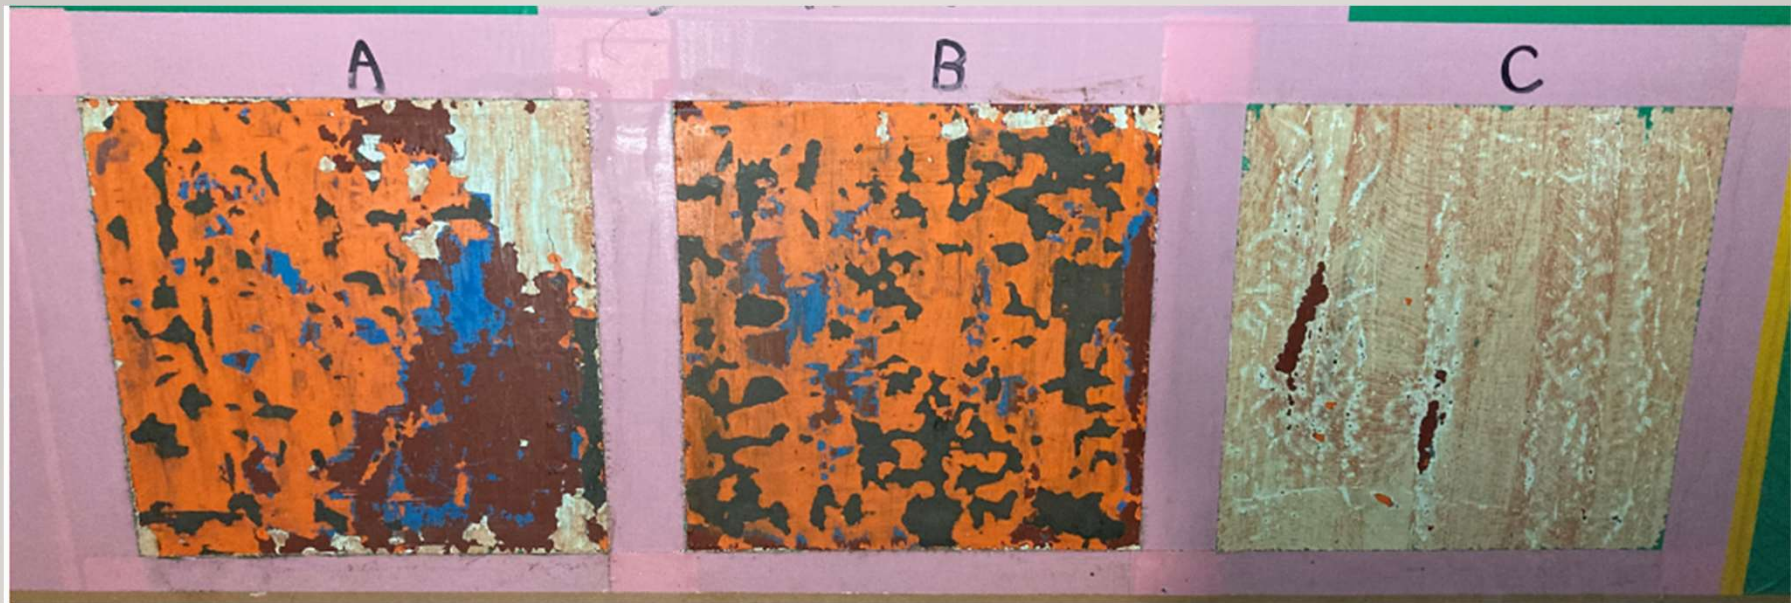
図一解 3.4.1 剥離試験の工程例

- 1) 試験箇所の選定
- 2) 剥離試験の準備
- 3) 試験箇所周辺の養生
- 4) 塗膜厚の測定
- 5) 塗膜剥離剤の塗付
- 6) 塗付量の確認
- 7) 塗膜の軟化状態の確認
- 8) 軟化塗膜の除去
- 9) 塗膜除去後の鋼素地面の確認
- 10) 剥離試験箇所の復旧
- 11) 除去塗膜の重量測定
- 12) 清掃・片付け

2回施工しても塗膜が残存⇒鉛含有塗膜（オレンジ色）
