本日の内容

鋼橋の損傷

残存耐荷力からみた鋼橋の維持管理 (話題提供)

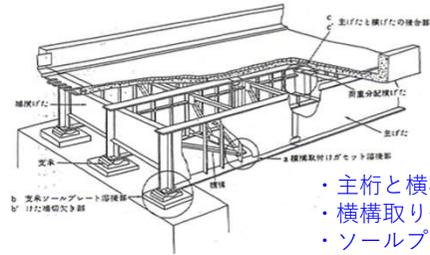
疲労損傷部位と特徴(プレートガーダー)

- ・主桁と横桁の接合部
- ・横構取り付けガセット溶接部
- ・ソールプレートの溶接部

疲労き裂は、塗装替え時に見つかることが多い

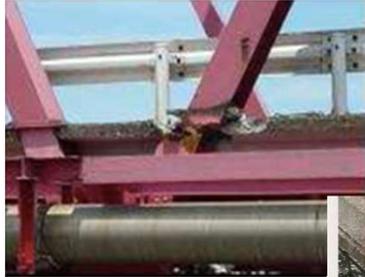
損傷事例(5) 腐食(トラス橋斜材の破断)

斜材の破断

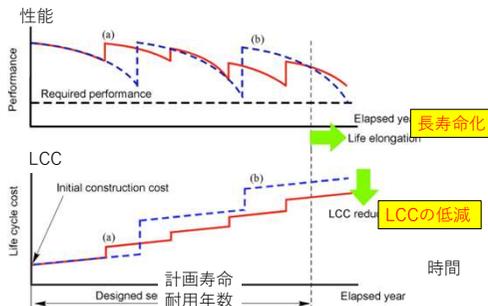
予防保全により
 ・長寿命化
 ・LCCの低減
 を図る

維持管理戦略は、しばしば劣化曲線を用いて説明される

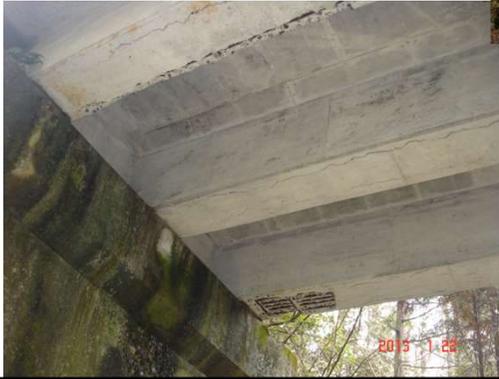
この地域では、同じようなRC橋が、同時期(昭和48年頃)に複数架設された。点検の結果、この橋だけ桁裏面のかぶり剥落していた

昭和50年代は、川砂が欠乏し、また、ポンプ圧送が普及した時代。この橋梁は、海砂を塩抜きしないで使用した橋と思われる(当時は、海砂洗浄の必要があるとは考えていなかった)。落下したコンクリート片の中には、貝殻が含まれていた。この場合、桁内部の塩分の除去は困難であり、コンクリート片落下(鉄筋腐食)の要因の除去は難しい。

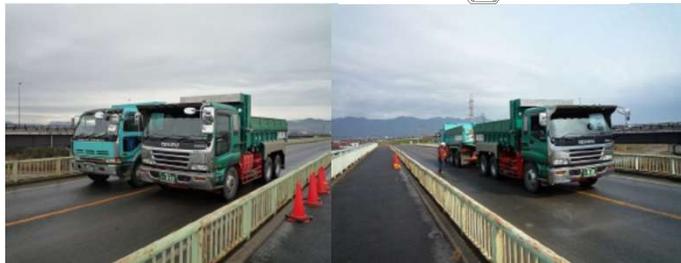
現場載荷実験(Proof Load Test)

載荷条件 (Case-1)

載荷条件 (Case-4)

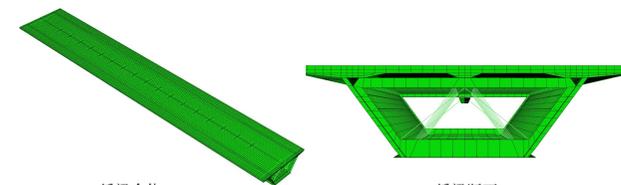
複合非線形有限要素解析

橋梁全体

橋梁断面

表-要素・節点数	
Solid要素数	26304
Shell要素数	15176
Beam要素数	39
節点数	48057

要素分割図

RC床版と鋼桁上フランジ間のブロックジベルの接合状態は、完全合成と仮定。

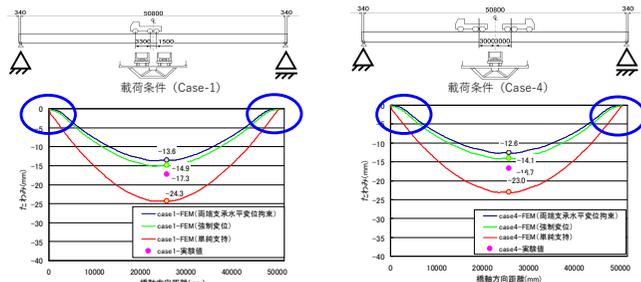
実験結果と解析結果の比較(桁中央たわみ)

載荷条件	桁中央断面たわみ(mm)			
	実験	FEM	単純支持	両端水平変位拘束
Case-1	17.3	24.3	13.6	14.9
Case-4	16.7	23.0	12.6	14.1

実験での中央のたわみは、両端単純支持されたはりのたわみより小さくなった。

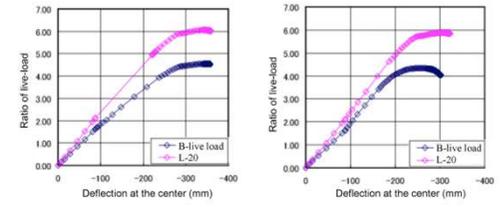
Fig. 11 Relationship between live load and deflection at the center

解析結果(健全な場合)

- 構造全体が有する強度は、活荷重の4~6倍
- 孔の開くような重篤損傷でも何とか持っている理由?

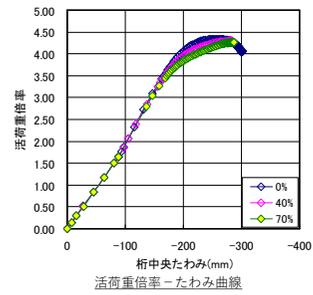
腐食による強度の低下

終局時の活荷重倍率は腐食減肉率に関係なく約4.3となった。これは、支那部で局部座屈が発生しても、後座屈強度と座屈後の応力再配分があるためと考えられる。

しかし、40%以上の減肉があると荷重が低い段階からたわみが増加することがわかる。これは、支那部ウェブの減肉量が大きくなるにしたがって、その部分が早期に局部座屈を起こすためである。

減肉率	死荷重時($\alpha=0.0$)	設計活荷重時($\alpha=1.0$)	終局時($\alpha=\alpha_u$)	
	桁中央たわみ(mm)	桁中央たわみ(mm)	桁中央たわみ(mm)	活荷重倍率= α_u
0	88.1	128.2	259.4	4.34
40	88.2	128.5	281.3	4.29
70	88.3	128.9	286.8	4.27

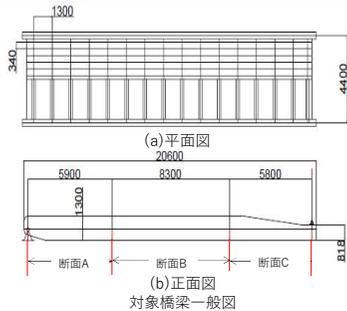
渡橋で典型的な腐食損傷
⇒海塩粒子の付着によって腐食しやすい主桁下フランジを腐食減肉させた場合を想定する

構造形式	単純2主中路式 鈹桁橋
支間長 [m]	20.0
床版	Steel
材質	SS400

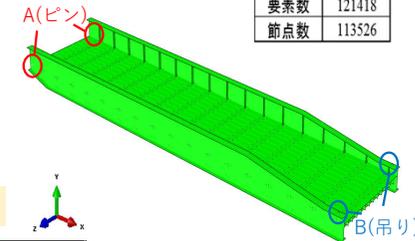
◆境界条件

解析モデルの概要

4節点6自由度アイソパラメトリックシェル要素

要素の大きさ：最大50×50mm

要素数	121418
節点数	113526

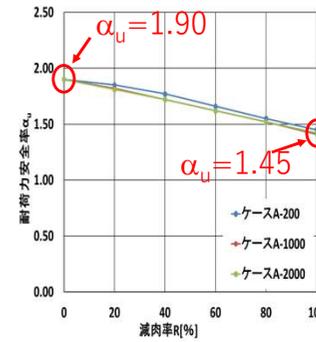
支間中央主桁下フランジ腐食

腐食に伴う強度低下

元々強度余裕は2程度しかない

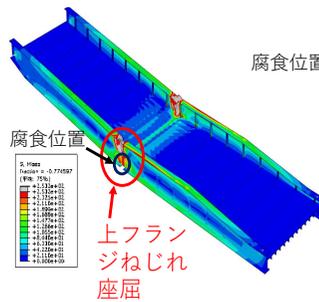
支間中央下フランジ腐食

腐食している断面で終局

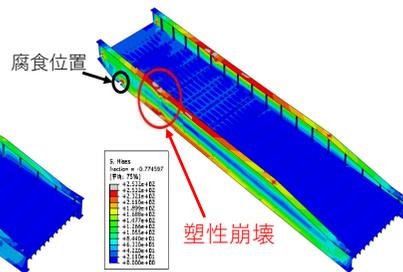
桁端付近下フランジ腐食

腐食している断面とは異なる断面で終局

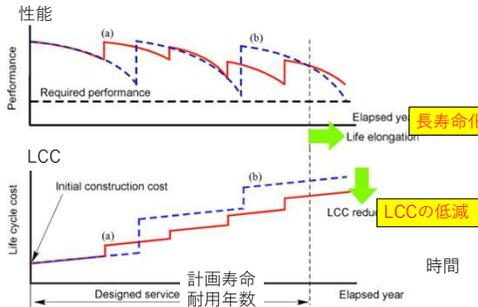
よく使われてきた(いる)劣化曲線

事後保全から予防保全へ → 狙い：インフラの**長寿命化**，**LCCの低減**
 予防保全：損傷が大きくなる前に対処する，損傷を予測して対処する。
 ライフサイクルコスト(LCC)を削減できる

今まで維持管理戦略に示される劣化曲線は、補修により元の状態(初期状態)まで性能回復するものが多い。
 これは、実状と異なることは明白。
 また、劣化曲線は、個々の構造物毎に描かれるべきで、実状に合わせて修正し易い曲線とすべき。
 構造物は、人と同じで、生まれたときから強いものもあれば元々弱いものもある。治療しても、必ずしも元の元気な状態に戻るとはいえない。
 また、構造物の設置環境によっても、ダメージ要因が強い場合や弱い場合もある。
 維持管理は、構造物毎に特性/特徴を捉えて適切かつ効率的に行う必要がある

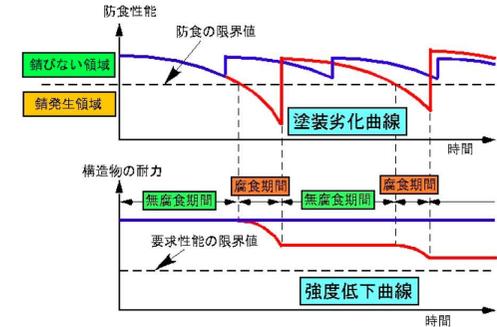
図-1 塗装防食と構造物強度の経年変化の概念

防食機能の劣化と耐荷力の低下
